COMMUNE DE SERZY - ET - PRIN
51170

ÉGLISE NOTRE-DAME

DIAGNOSTIC PATRIMONIAL

COMMUNE DE SERZY-ET-PRIN - 51170
ÉGLISE NOTRE-DAME
DIAGNOSTIC SANITAIRE ET STRUCTUREL

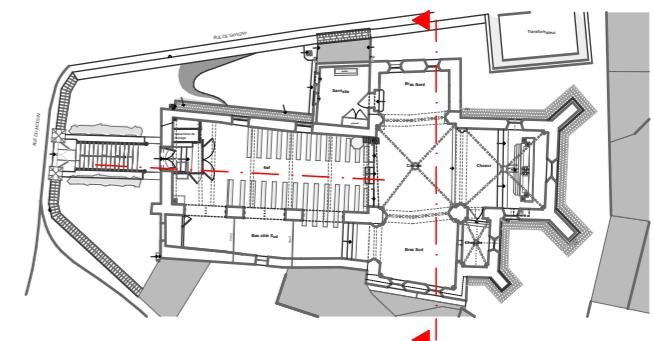
Charpente reconstruite dans les années 1920, après explosion du croisillon Sud.
Un plafond à simple moulure est venu remplacer les anciennes voûtes.
Ferme de croupe avec poinçon retroussé et moisé par demi-fermes.

Vestiges naissance des voûtes.

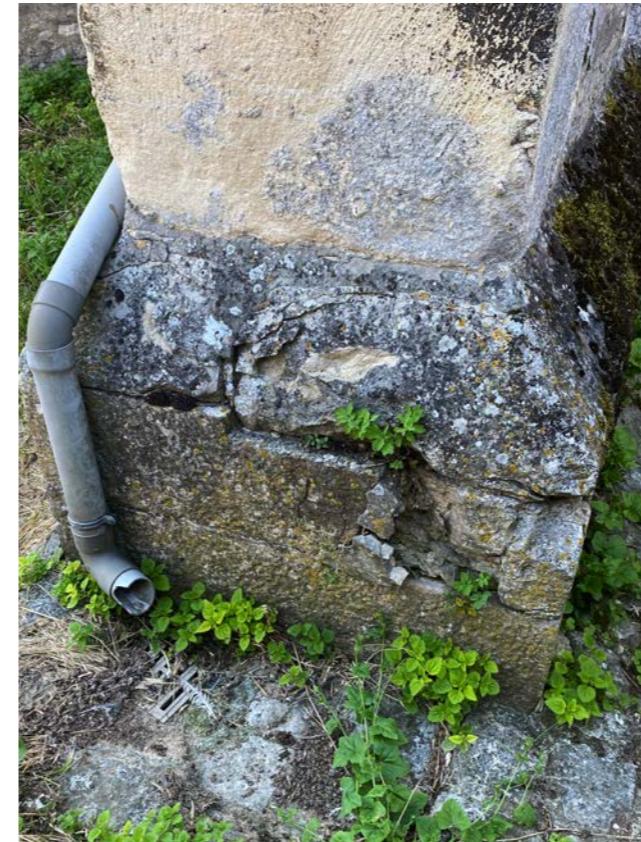
15

12.13. Vues latérales de l'église côté Nord. Façade de la sacristie en pierre de tailles. Le muret qui la prolonge favorise les effets de rejaillissement en pieds de la façade où se développent les micro-organismes. Un réseau de fissures suit les joints verticalement. Certaines pierres présentent des traces d'usures et d'importantes épaufures. Ancre d'un tirant au niveau du gouttereau Ouest du bras Nord.

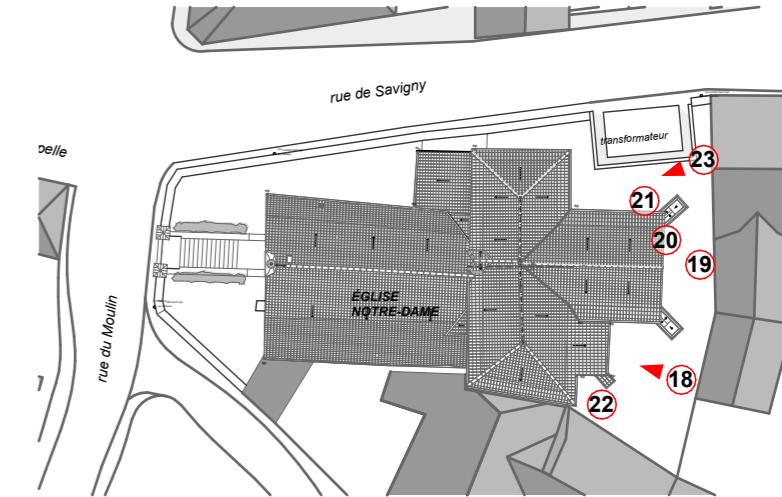
23

23. Forte humidité constatée notamment au niveau des soubasements. Remontées capillaires et dislocation des joints (Photos RG. 2021).

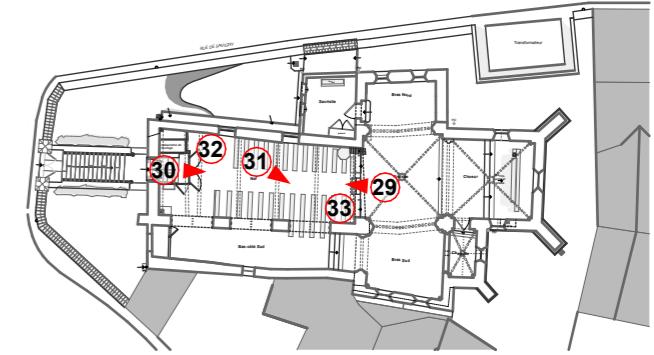
31

31. Fissuration au-dessus de la pile séparant la première et la deuxième travée de la nef. On remarque également une altération de la couche d'enduits qui faïence et se décolle en de multiples endroits.

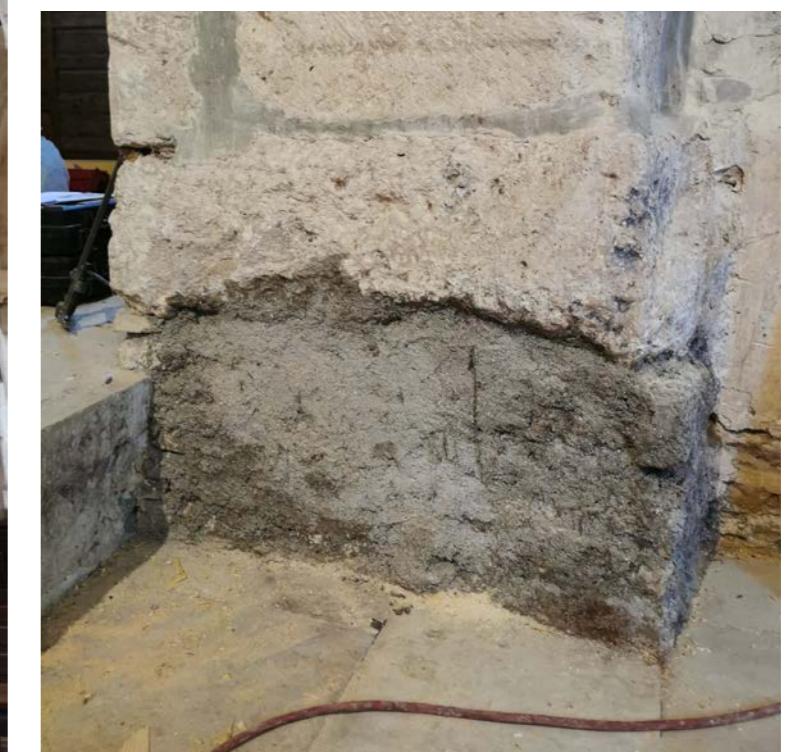
33

33. Bouchement de la base d'une partie de la pile Sud-Est par du ciment pour éviter une éventuelle greffe en pierre de taille (Photos RG. 2021).

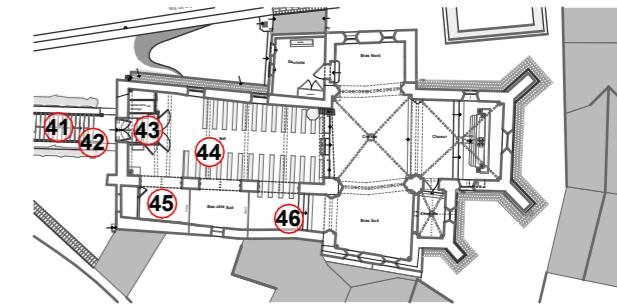
41. Vue supérieure de l'escalier d'accès à l'église. Forte humidité ambiante. Développement rapide des micro-organismes. Ouverture des joints.

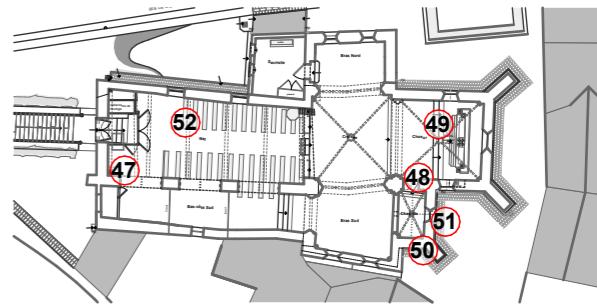
47. Verrière de la façade occidentale. Le châssis est divisé par une barlotière et un meneau central métallique. L'ensemble est fortement corrodé. Les verres blanc à reliefs (verre type cathédral) sont confortés par des vergettes intermédiaires. Fort ébrasement irrégulier de la baie, dont le cintre est surbaissé.

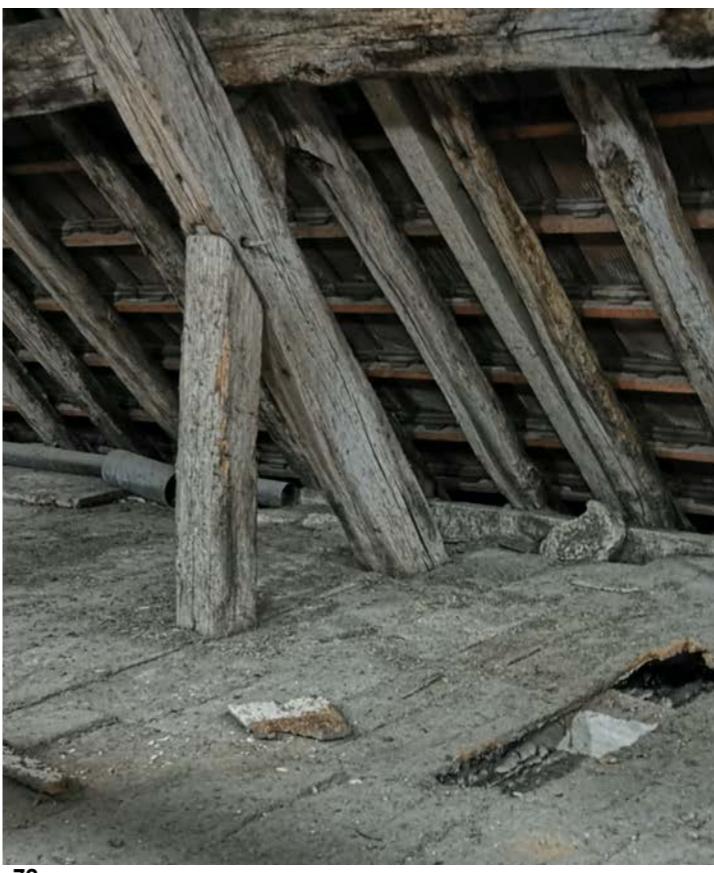
67. Première travée de la nef et accès au comble. traces d'infiltrations sur la sous-faîtère et les contrefiches. Fuite en toiture au niveau du piétement du carillon.

68. 70. Vue du pignon Est de la nef avec accès au comble de la croisée. Fuite au niveau de la besace de raccordement. Poinçon de la ferme tronqué pour permettre le passage.
