COMMUNE DE SERZY - ET - PRIN
51170

ÉGLISE NOTRE-DAME

DIAGNOSTIC PATRIMONIAL

COMMUNE DE SERZY-ET-PRIN - 51170
ÉGLISE NOTRE-DAME
DIAGNOSTIC SANITAIRE ET STRUCTUREL

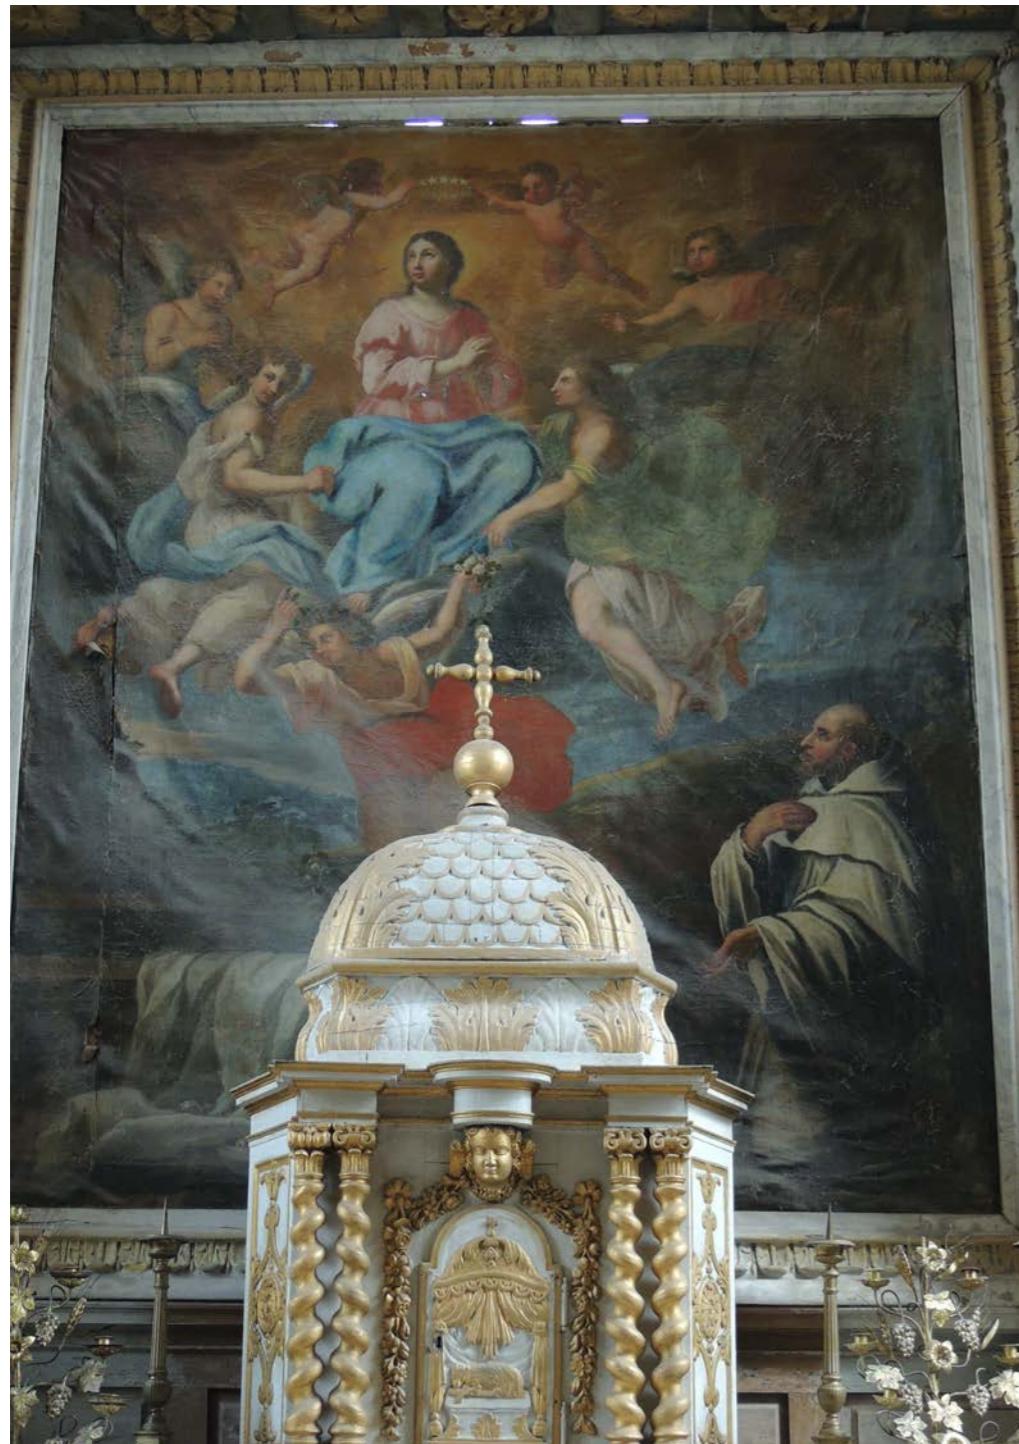
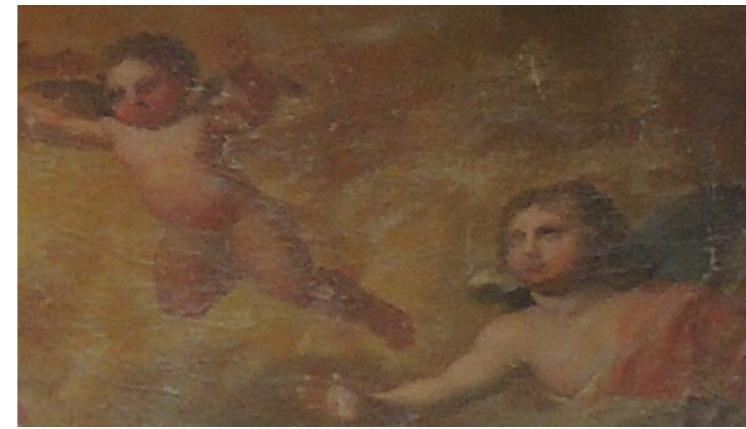
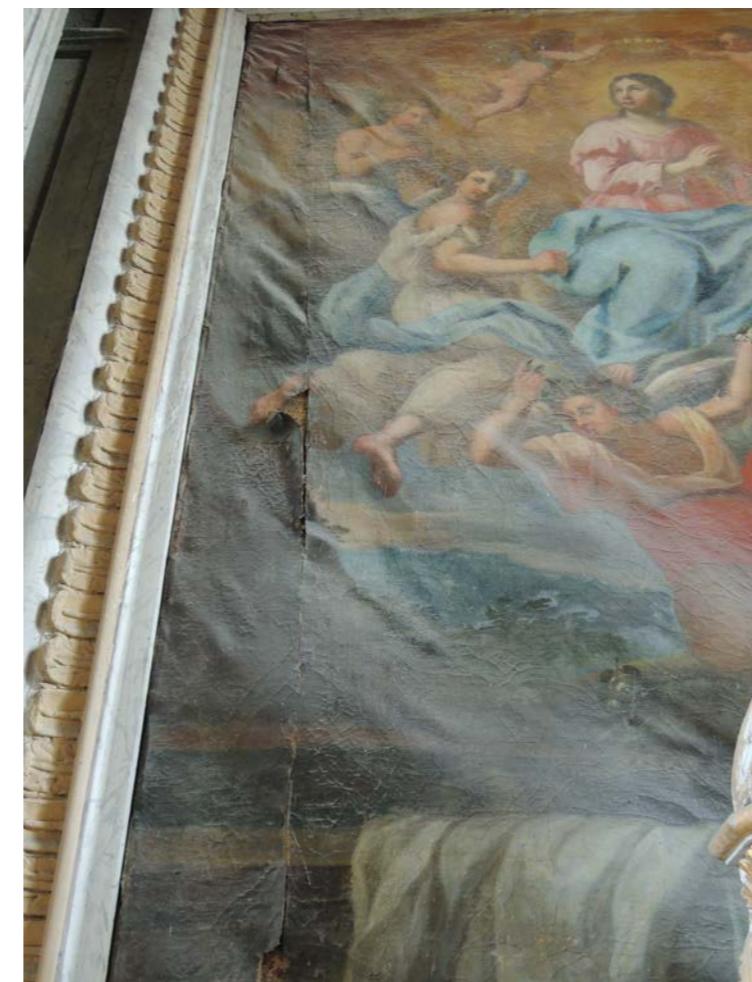
32. Vues générale et de détails du tableau placé au centre du retable. La toile a vécu. Complètement distendue, elle pourrait représenter l'Assomption de la Vierge, accueillie par des anges qui manifestent leur joie de l'accueillir dans les Cieux en lui offrant une couronne tressée de fleurs. Mais en réalité il s'agit plutôt de l'Apparition de la Vierge à Saint-Bernard.

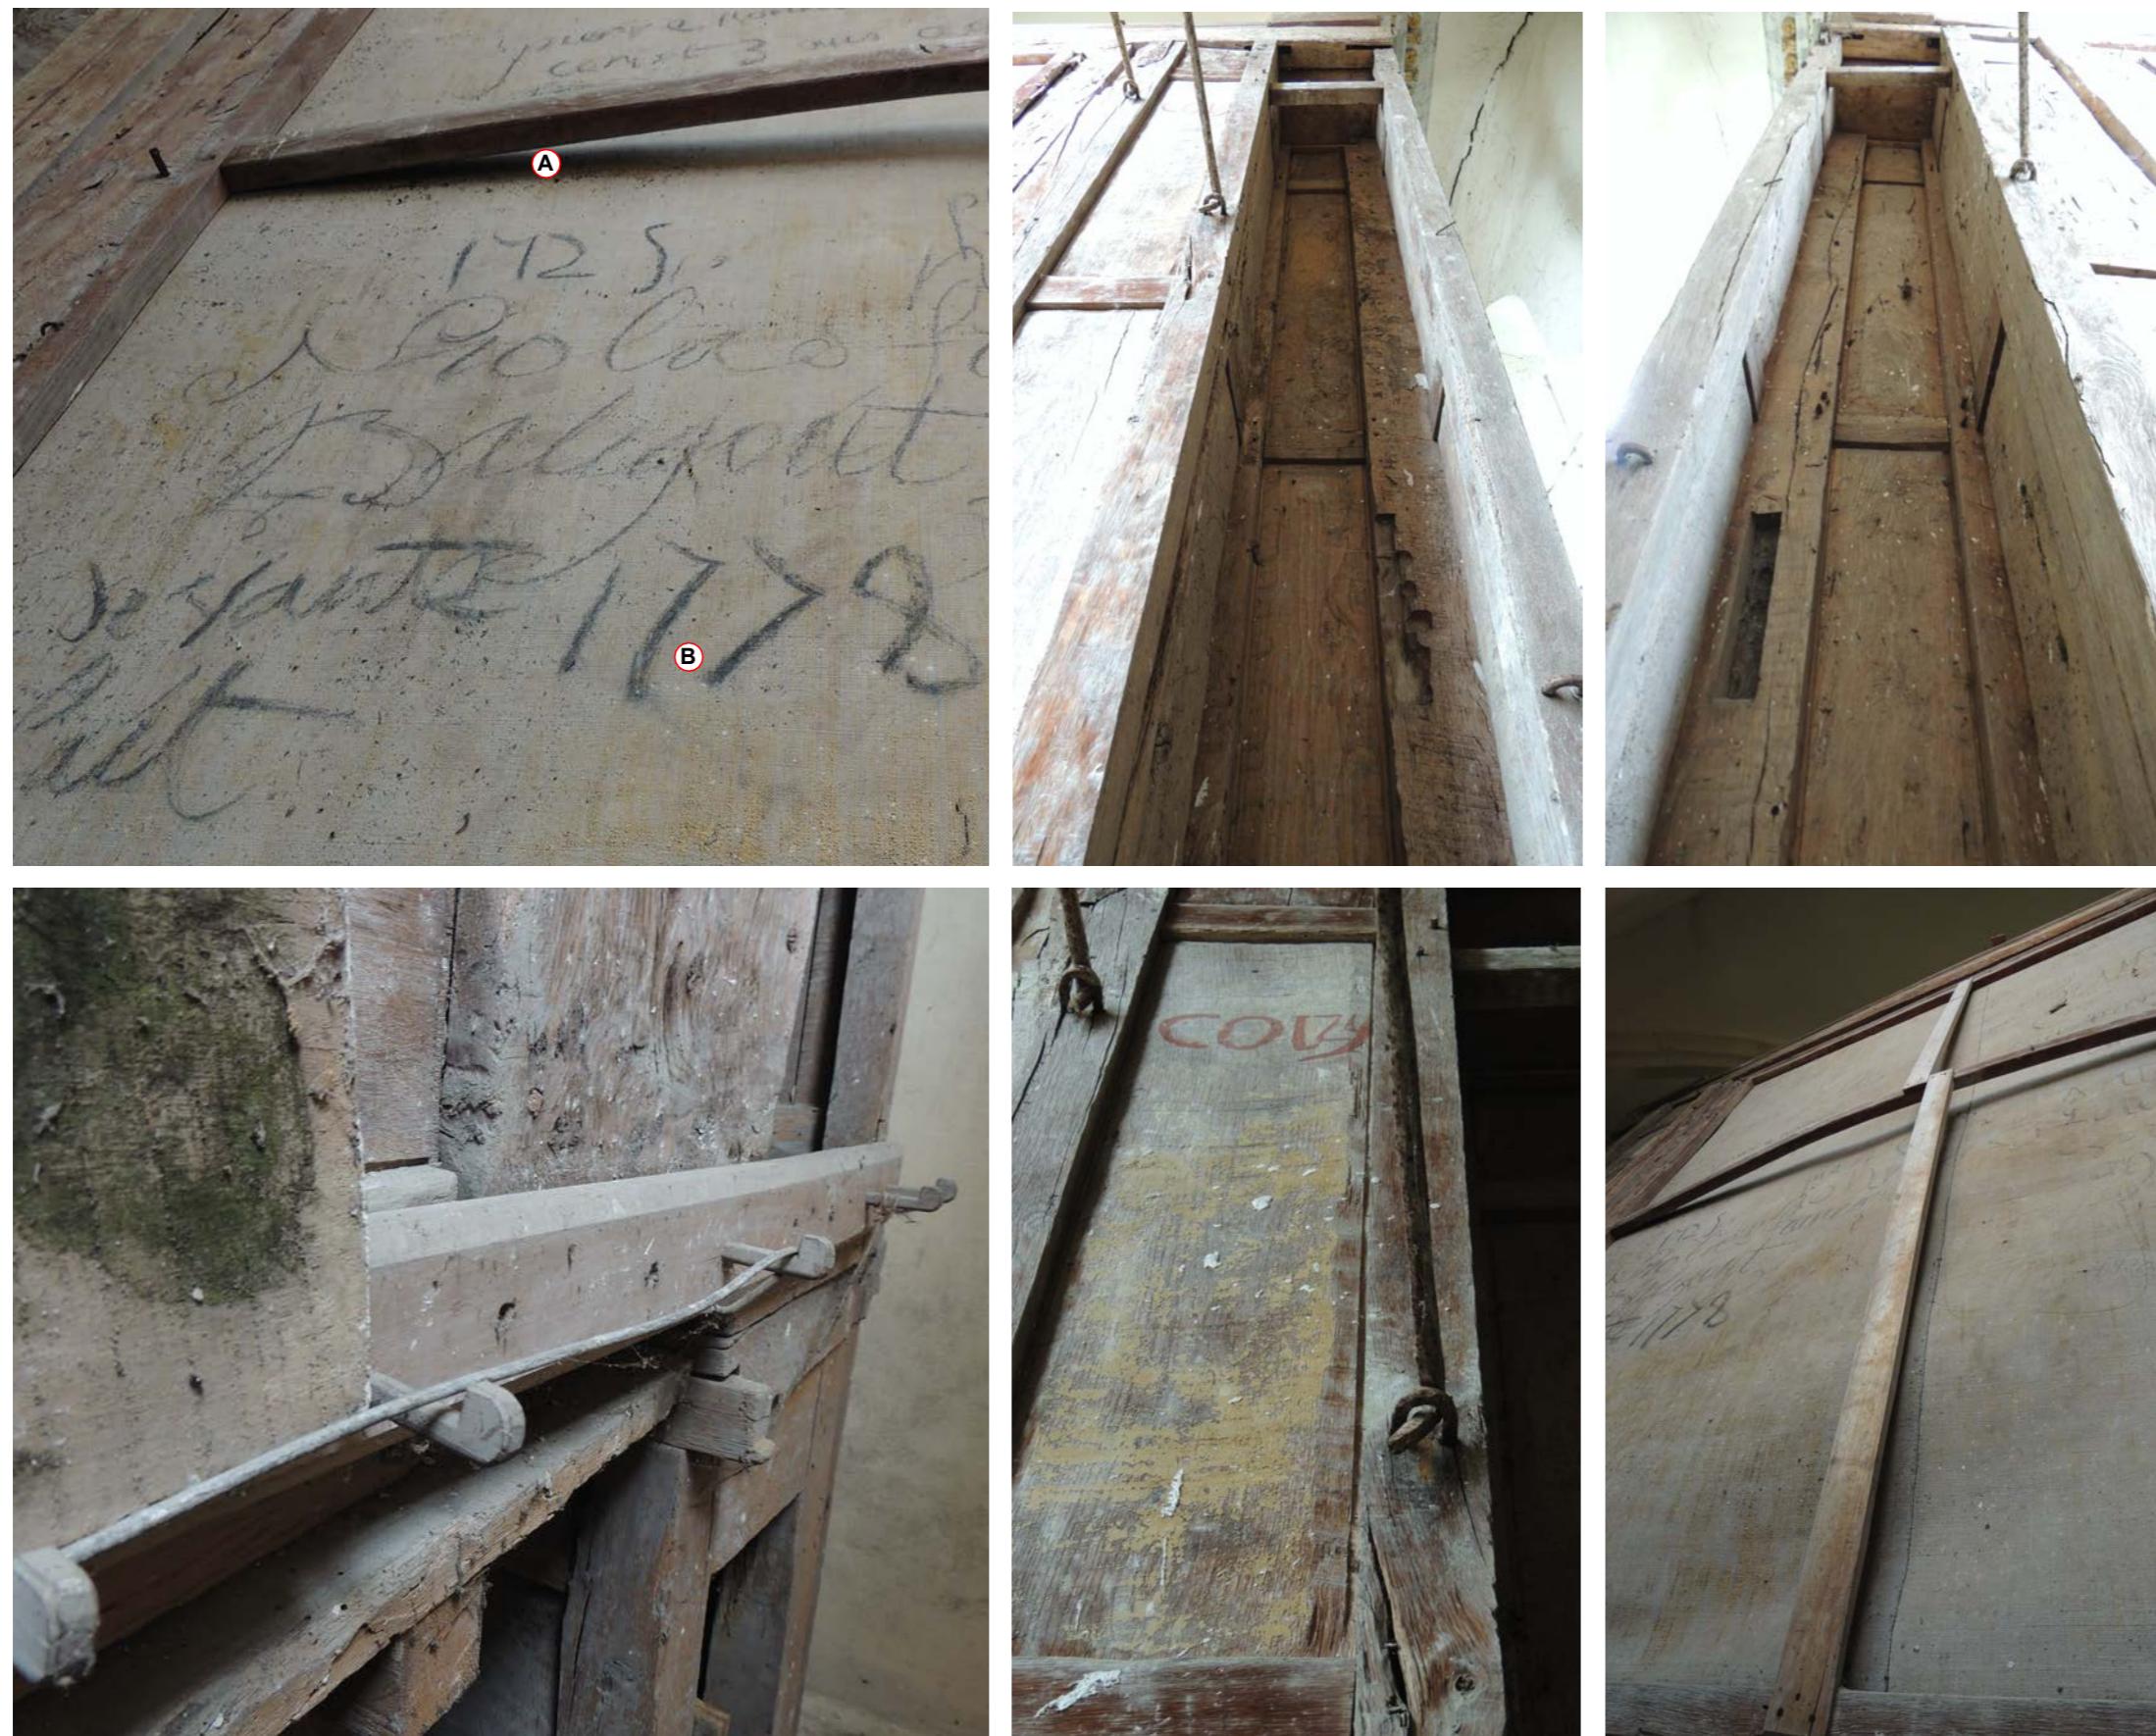
33. Revers du retable présente de très intéressants graffitis historiques pour certains remontant au XVIIIe siècle (A, 1725 et B, 1778). La structure en bois qui sert d'assise à la toile présente des renforts par lattes simplement clouées. La structure du retable montre des bois grossièrement équarris et dont les assemblages se composent de tenons mortaises. La toile se compose de plusieurs parties qui ont étaient assemblées, cousues entre-elles.

Un système de tréteaux sert de base au retable proprement dit, contrastant fortement avec l'aspect massif et solide des décors en faux marbre côté choeur. Un passage compris entre 0,65 m et 0,80 m permet de faire le tour complet du retable.

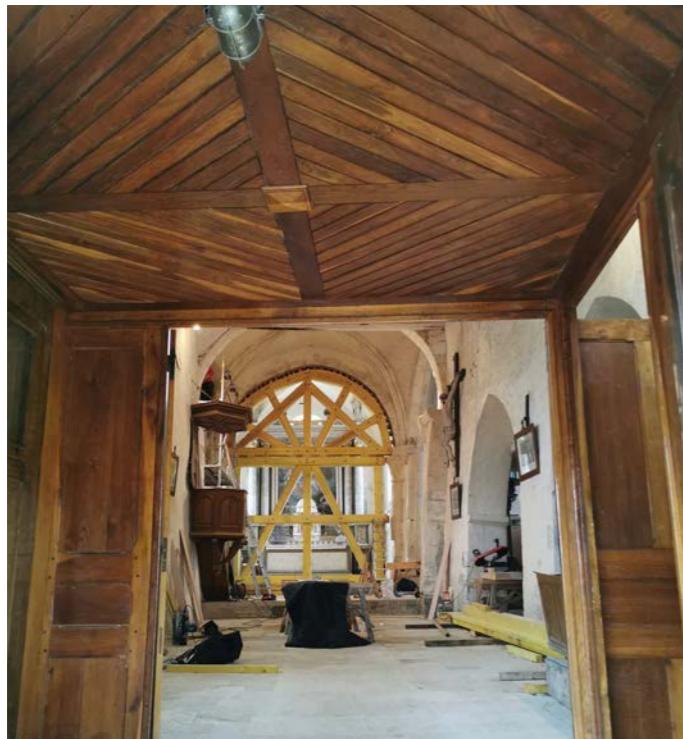
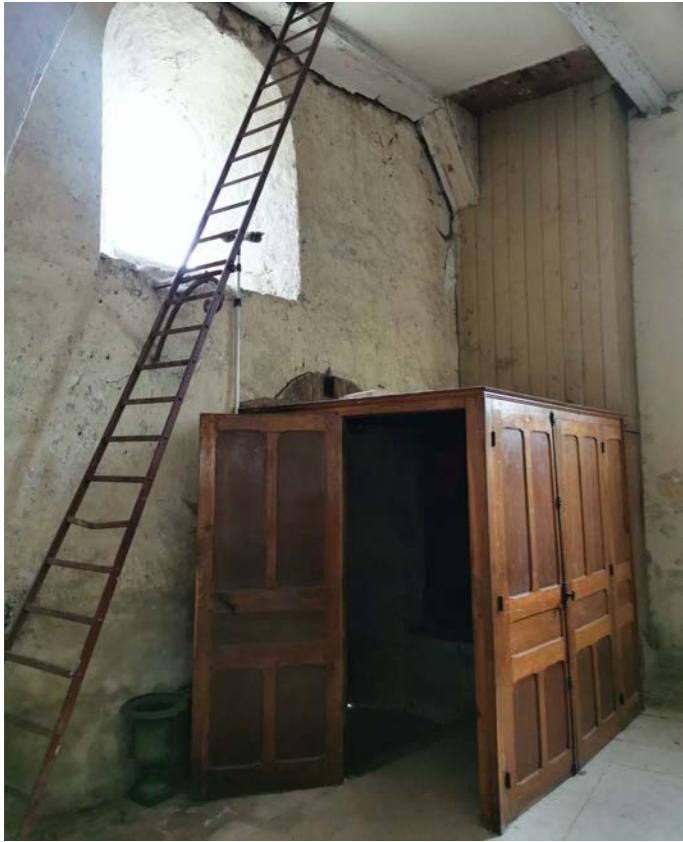
35. 36. Vue intérieure du sas d'entrée d'église depuis le portail occidental, en direction du sanctuaire et vue latérale depuis le collatéral Sud des panneaux lambrissés qui constituent la boîte abritant le palier intermédiaire qui donne accès au vaisseau principal de Notre-Dame. Traitement du plafond du sas avec lames régulières séparées en quatre parties qui délimitent une croix. Ensemble de la fin du XIXe siècle ou très probablement du second quart du XXe siècle.

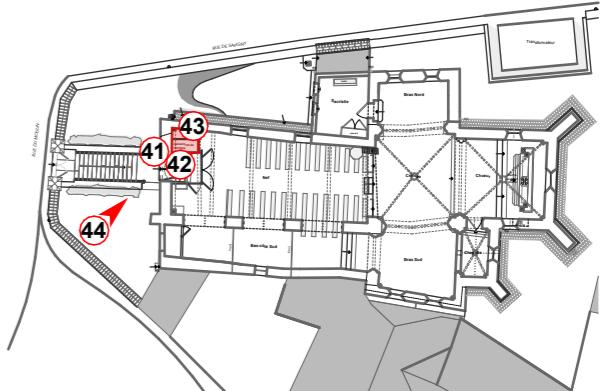
44

44. Horloge encastrée dans le pignon occidental de l'église. L'ensemble présente d'importantes traces de corrosion. Vue extérieure du système de cloche et dans le comble principe de câblage venant raccorder le cadran à son mécanisme.

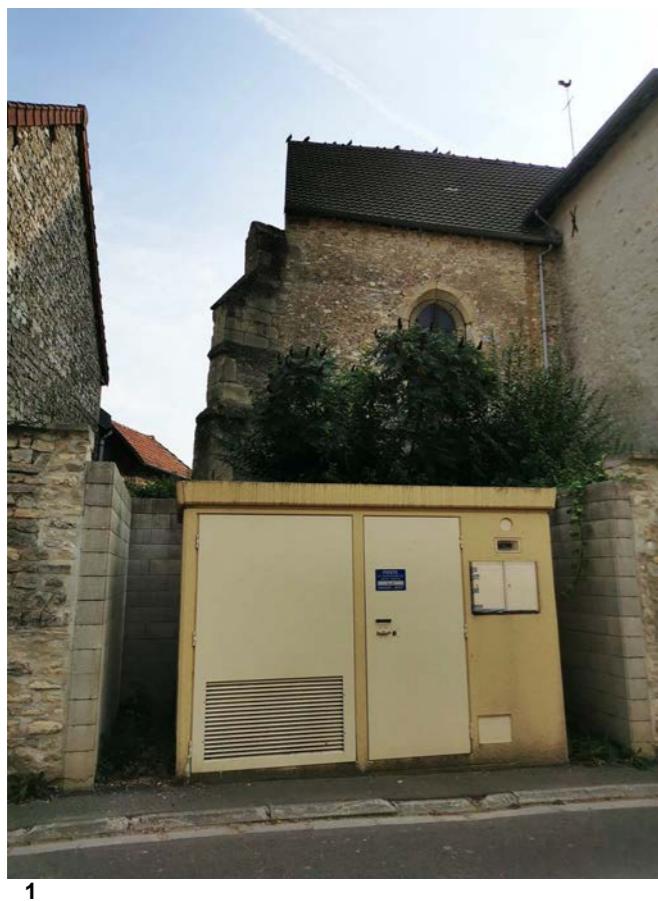
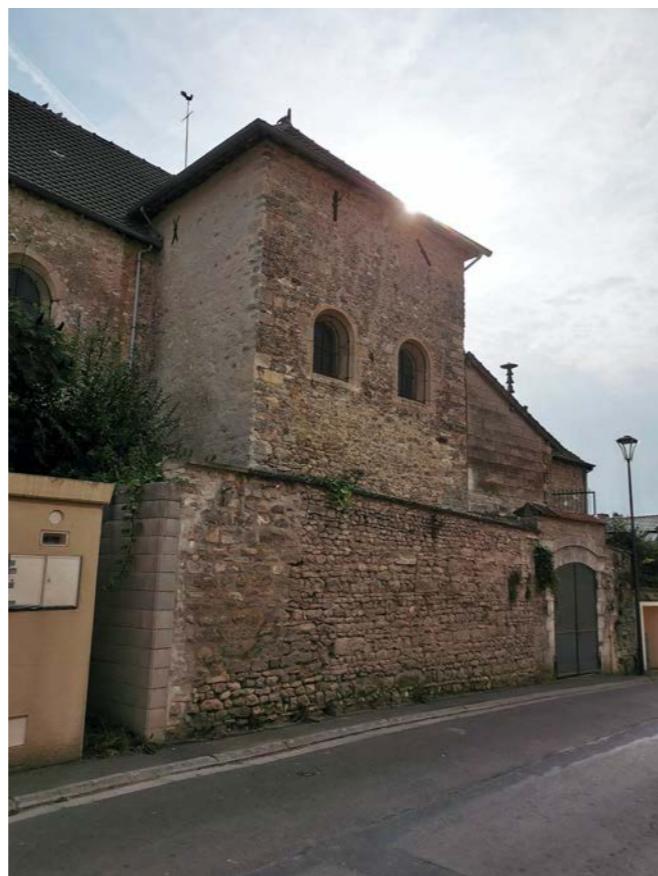
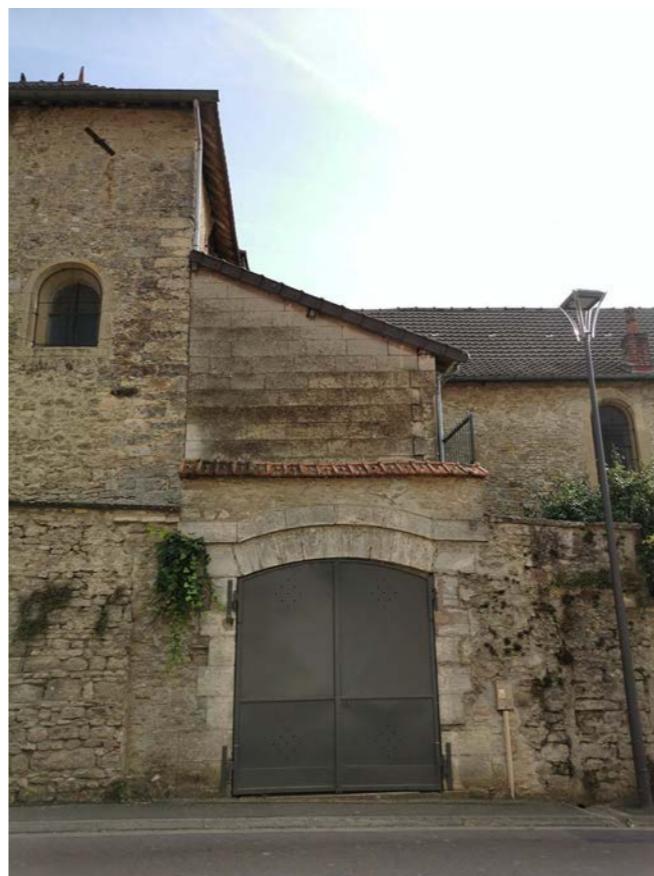
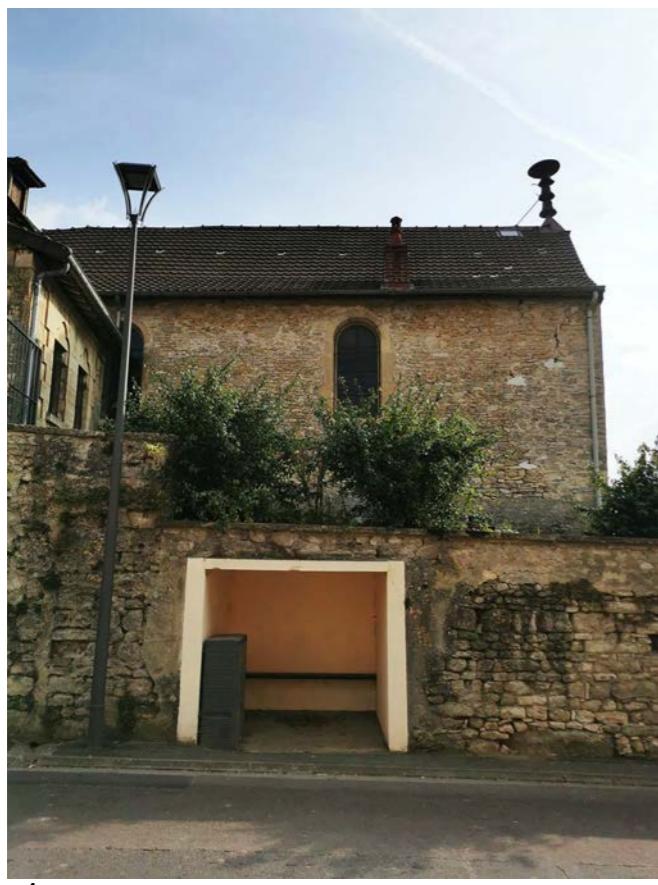
Le mur de clôture est essentiellement constitué de moellons de différents calibres dont les assises sont relativement régulières. On note un certain bouleversement dans les parements, avec l'ouverture des joints, la perte de matière et la présence de plantes invasives qui poussent dans les vides.

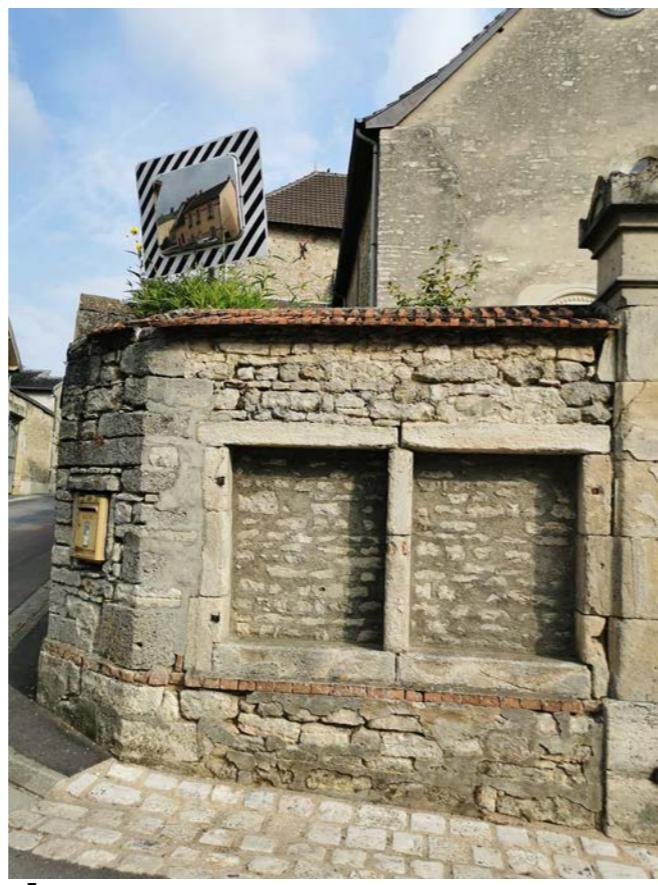
5

5. Angle de l'enceinte présentant d'anciennes baies formant deux niches, servant d'espace d'affichage. Les fonds en moellons ont été entièrement rejoignoyés. En revanche le remplissage, au-dessus des deux linteaux monolithes, présente des pierres dont les joints sont ouverts. La partie inférieure du mur est plus altérée, avec une désorganisation des assises en anciennement reprises au mortier ciment qui se dégrade fortement. Le chaînage d'angle en pierre de taille, a lui aussi été entièrement repris au mortier ciment.

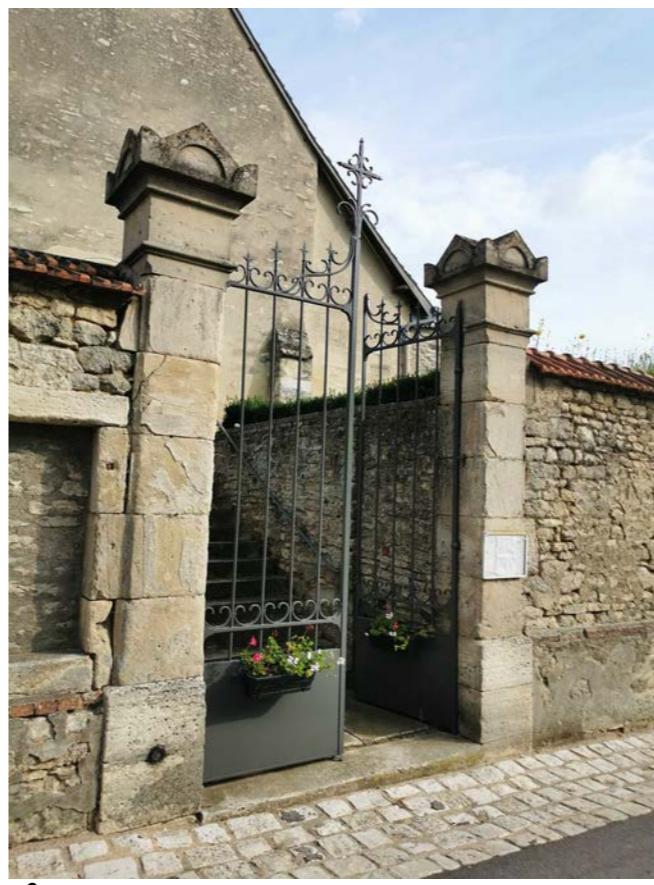
6

6. Les deux jambages en pierre de taille qui délimitent l'entrée principale à l'édifice, ont été construits en 1896. Les assises régulières sont particulièrement dégradées notamment pour les quatre premières au-dessus des pierres qui composent leur base. On remarque d'importantes épaufrures et desquamations ainsi que l'éclatement d'une de pierres au niveau de son raccordement avec la baie contigüe (Photos RG. 2021).

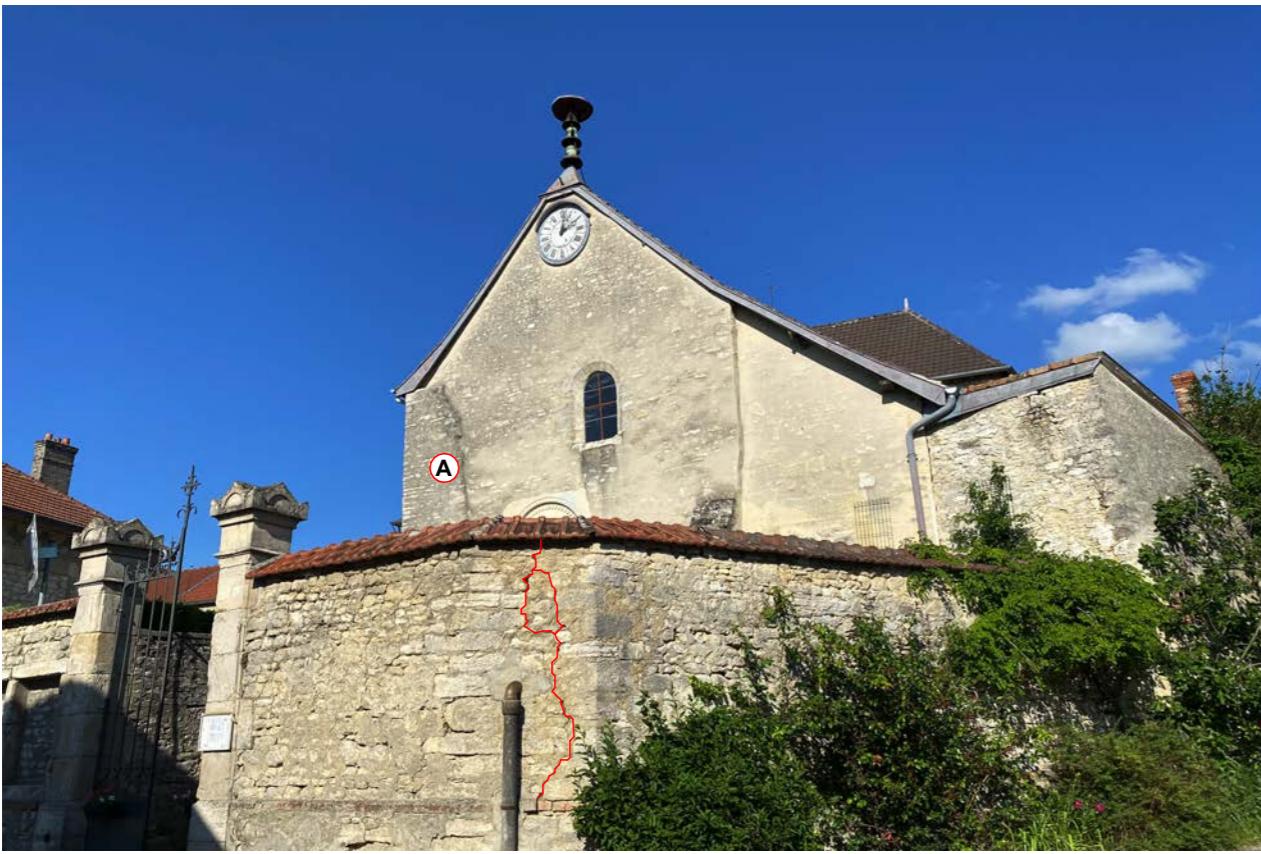
7

7. Vue de l'église depuis la rue du Moulin. On remarque au niveau de l'angle Nord-Ouest de la façade les vestiges de maçonneries plus anciennes présentant un arrachement (A). Le pignon a été reconstruit avec un léger retrait.

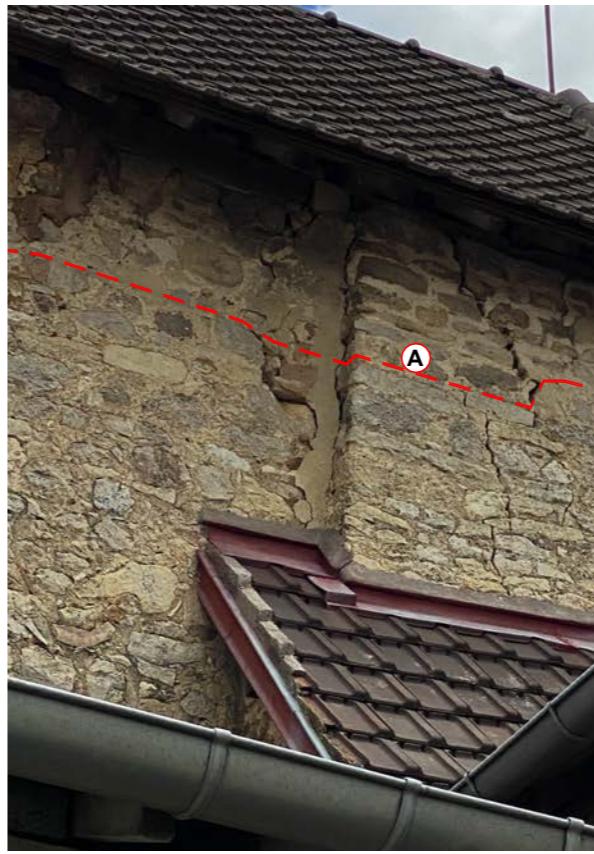
8

8. Vestiges supposé de la structure maçonniée de l'ancien clocher placé au niveau de la croisée de l'église et qui a été arasé sans doute à la suite de son effondrement. Les importants travaux réalisés à partir du XVIIe siècle ont maintenu certaines dispositions plus anciennes comme cette avancée en maçonnerie que l'on retrouve dans les piles remaniées de la croisée.

On remarque d'impressionnantes fissures traversantes au niveau notamment de l'angle qui reprend d'importants efforts en traction et compression dus notamment au poids de la charpente à cet endroit. Le remaillage de la fissure au mortier de ciment n'a pas tenu. Les maçonneries qui composent la base du mur pignon du clocher du XIe siècle présente une fissure depuis l'arase jusqu'au solin de la couverture secondaire. En observant la nature des parements, on peut remarquer une démarcation et une différence de couleur entre les moellons (A). Cette variation pourrait s'expliquer par le fait que le débord de toiture offre une protection des dernières assises irrégulières du gouttereau

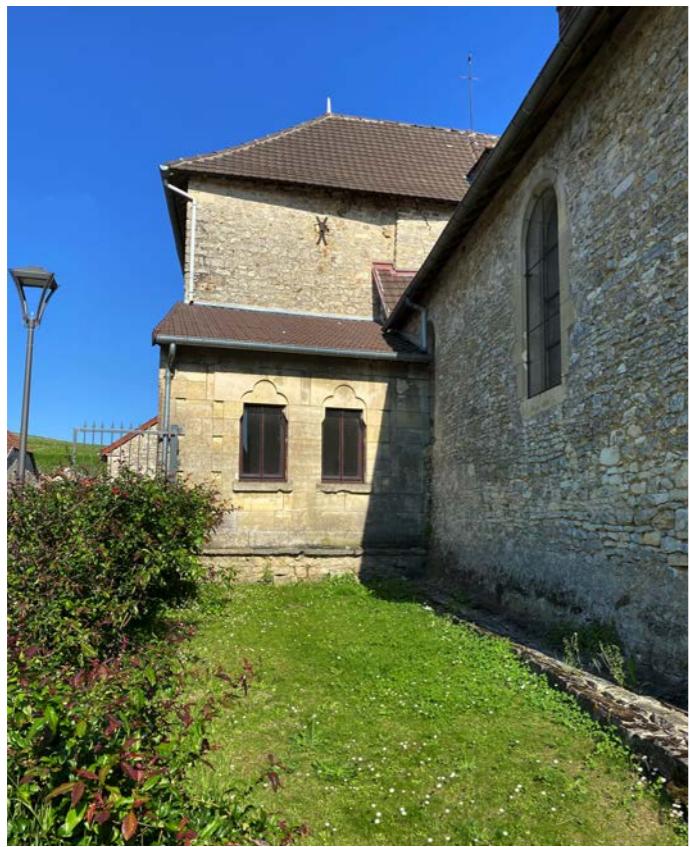
12

12.13. Vues latérales de l'église côté Nord. Façade de la sacristie en pierre de tailles. Le muret qui la prolonge favorise les effets de rejaillissement en pieds de la façade où se développent les micro-organismes. Un réseau de fissures suit les joints verticalement. Certaines pierres présentent des traces d'usures et d'importantes épaufures. Ancre d'un tirant au niveau du gouttereau Ouest du bras Nord.

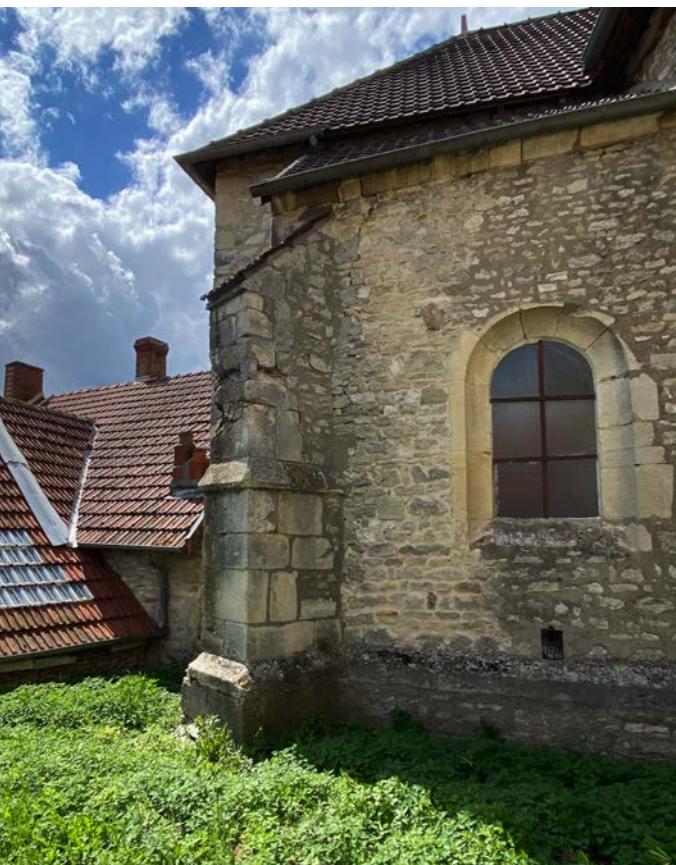
18

18. Vue partielle de l'élévation Est de la chapelle. Forte dégradation du contrefort dont assises supérieures présentent d'importantes casses. On remarque également un cisaillement des parements au niveau de sa liaison avec le gouttereau de la chapelle. Partie supérieure du gouttereau lessivée.

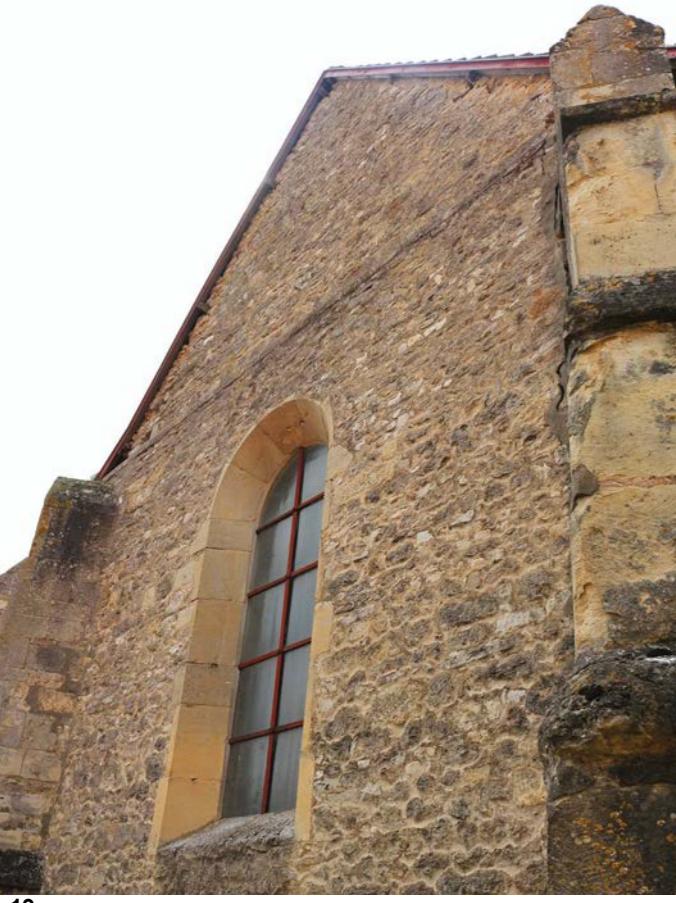
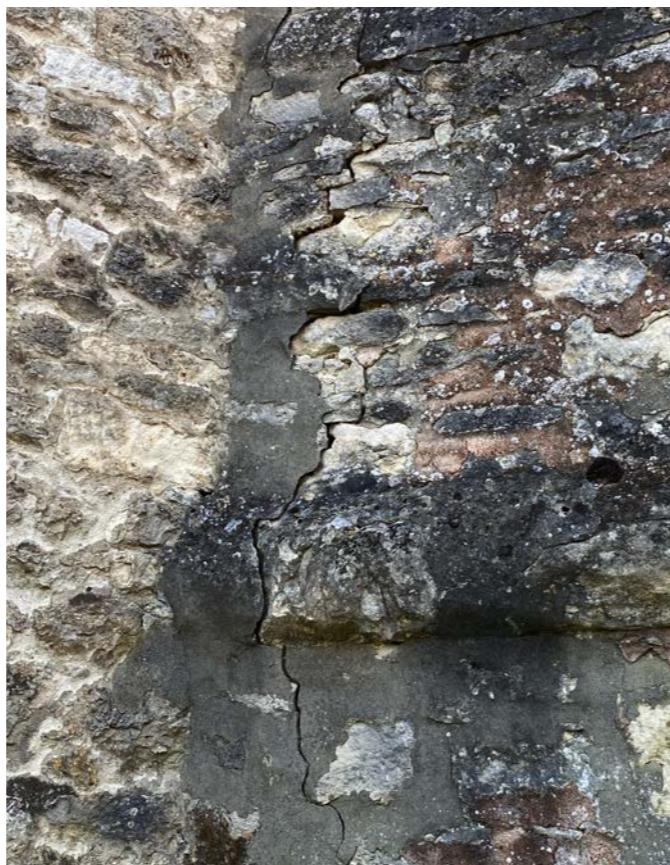
19. 20. Cisaillement visible à la jonction des contreforts du chevet également. L'édifice semble avoir été bâti sur un tertre artificiel. Remaillage des fissures au ciment éclate. Épaufures et pulvérulences au niveau des soubasements du monument.

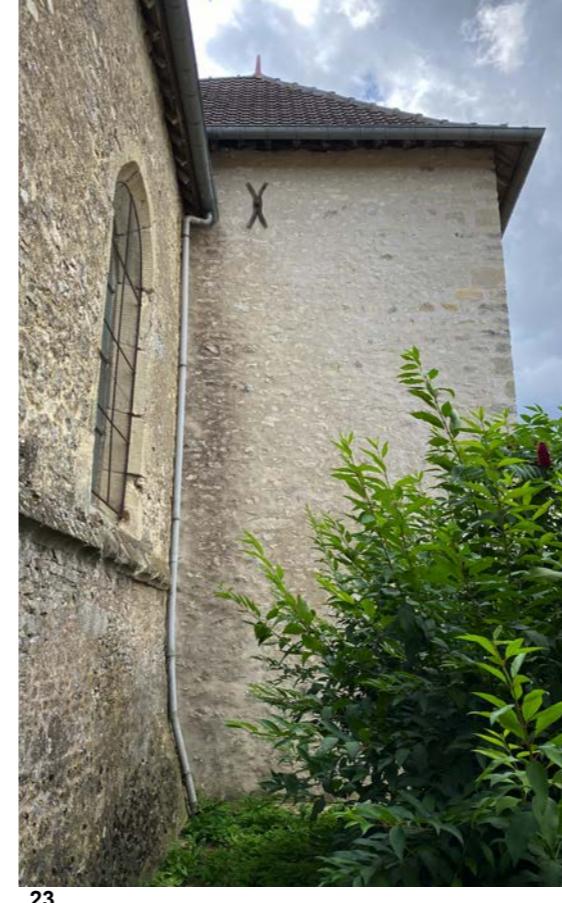
23

23. Forte humidité constatée notamment au niveau des soubasements. Remontées capillaires et dislocation des joints (Photos RG. 2021).

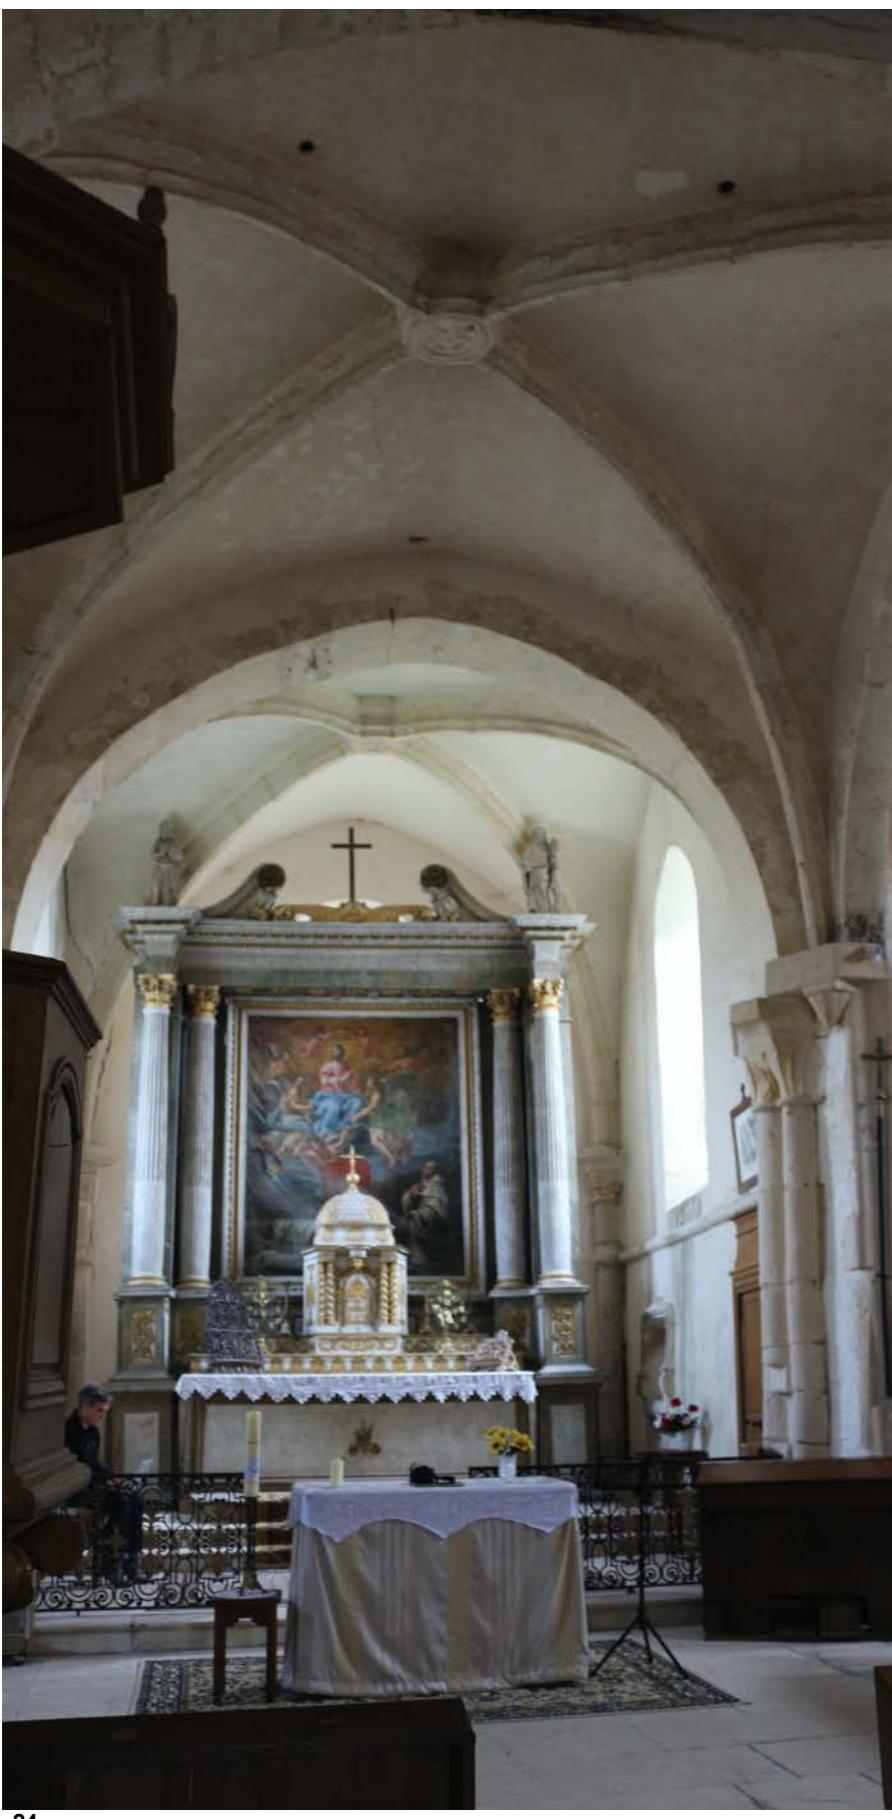
24

24. Vue de la croisée et du chœur depuis la troisième travée de la nef. Déformation importante des voûtes et des arcs de la croisée. Les badigeons qui recouvrent l'ensemble des parements se disloquent et tombent.

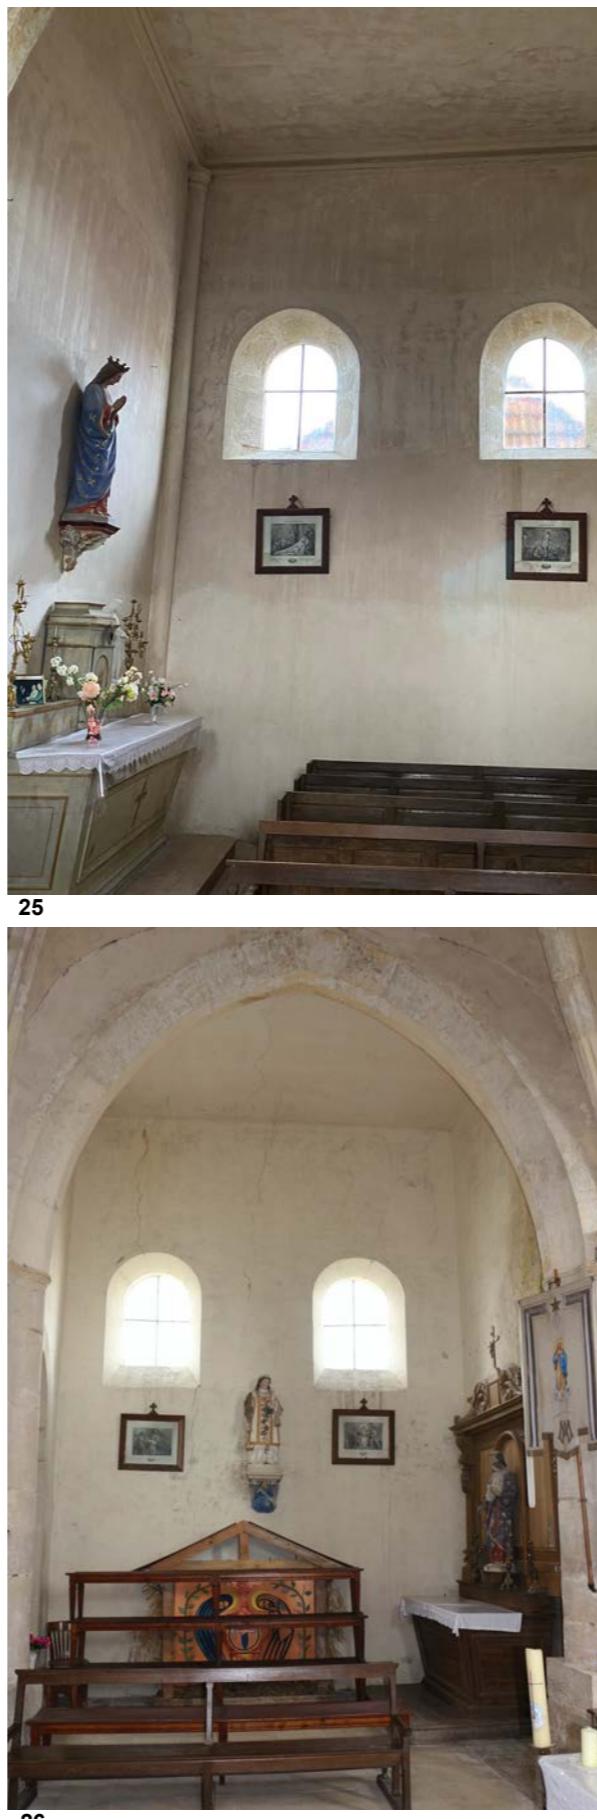
25

25. Bras Sud du transept et chapelle de la Vierge. L'ancienne voûte soufflée pendant la Première guerre mondiale a été remplacée par un plafond bois. Réseau de micro-fissures au revers du gouttereau. Les baies ne sont plus étanches.

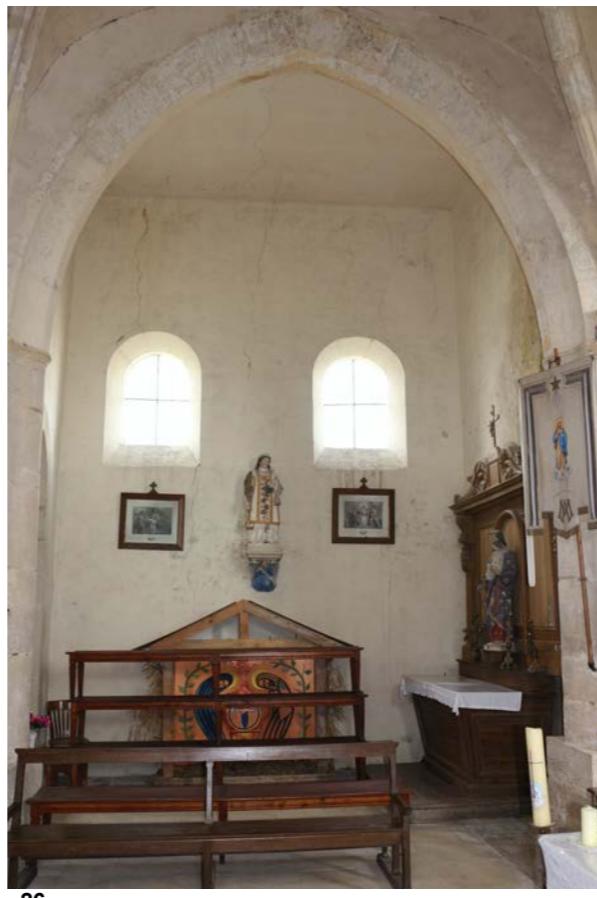
26

26. Bras Nord du transept, chapelle Saint-Vincent. Importantes fissures verticales et traversantes sont visibles sur le gouttereau Nord, partant du plafond pour se prolonger le long des baies jusqu'au sol. Problème d'infiltrations observé notamment à l'angle Sud-Est de la chapelle. Instabilité de l'arc et perte de matière observée.

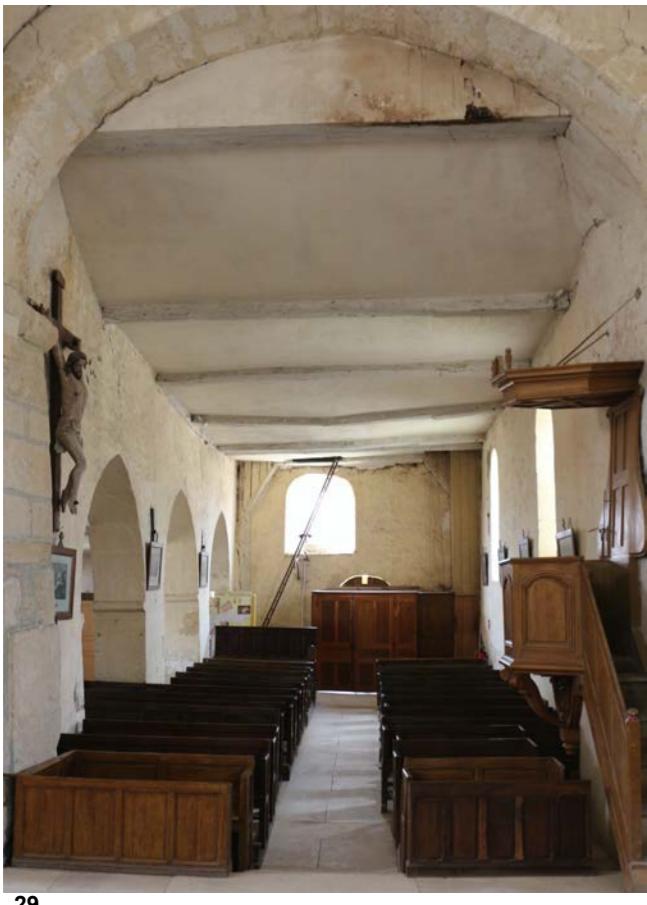
29

29. Vue générale de la nef depuis la croisée. On remarque au niveau de la retombée du plancher du comble, côté droit, les traces d'infiltrations résultant d'une ouverture de la besace liaisonnant la couverture de la nef à celle de la croisée.

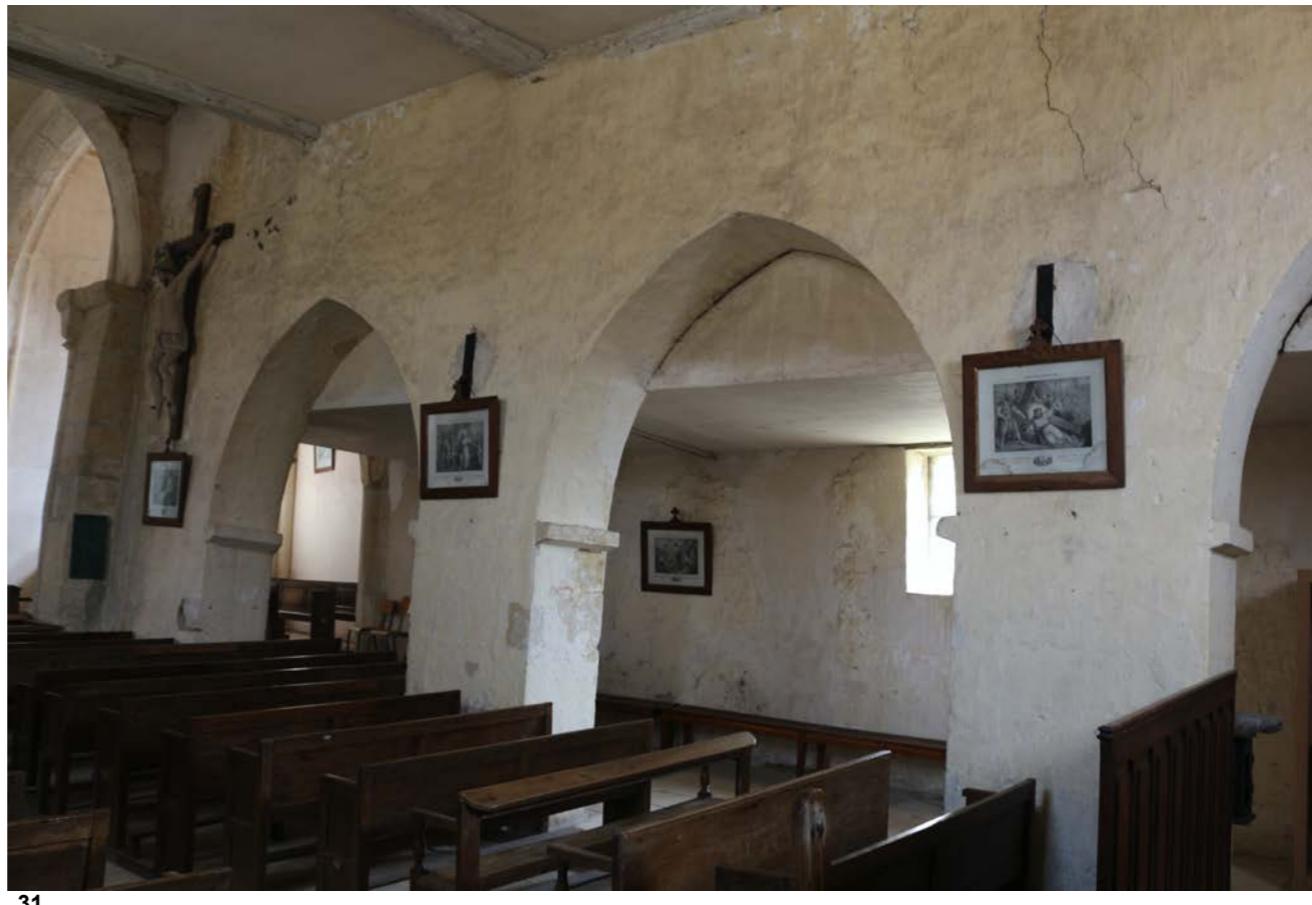
31

31. Fissuration au-dessus de la pile séparant la première et la deuxième travée de la nef. On remarque également une altération de la couche d'enduits qui faïence et se décolle en de multiples endroits.
