COMMUNE DE SERZY - ET - PRIN
51170

ÉGLISE NOTRE-DAME

DIAGNOSTIC PATRIMONIAL

COMMUNE DE SERZY-ET-PRIN - 51170
ÉGLISE NOTRE-DAME
DIAGNOSTIC SANITAIRE ET STRUCTUREL

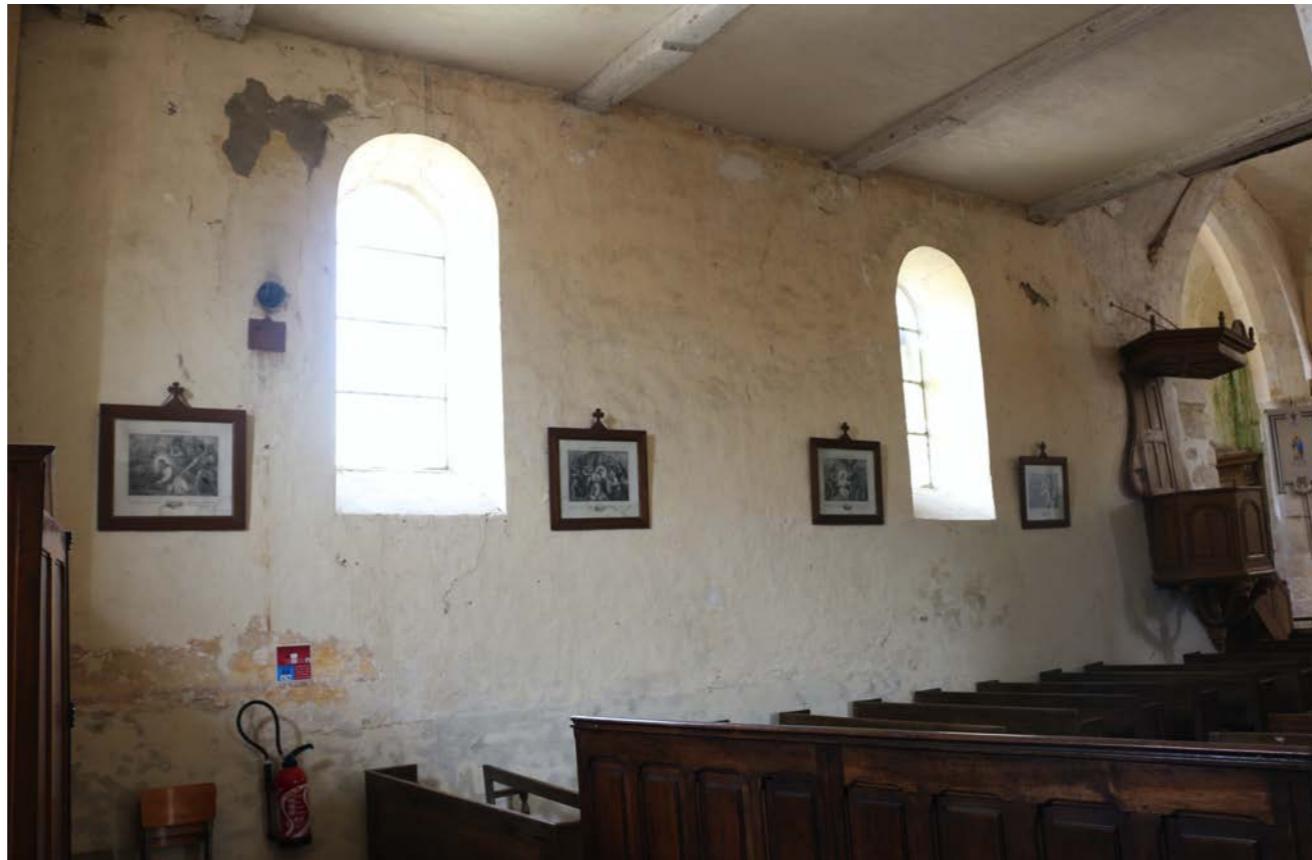
32

32. La partie du gouttereau Nord se déverse vers l'extérieur. On voit apparaître les abouts des entrails qui conservent les réservations d'anciens assemblages en queue d'aronde au niveau des raccordements avec la sablière. Ce déboîtement est important. Fissurations traversantes ponctuent les parements et traces de remontées capillaires repérées au droit des soubassements.

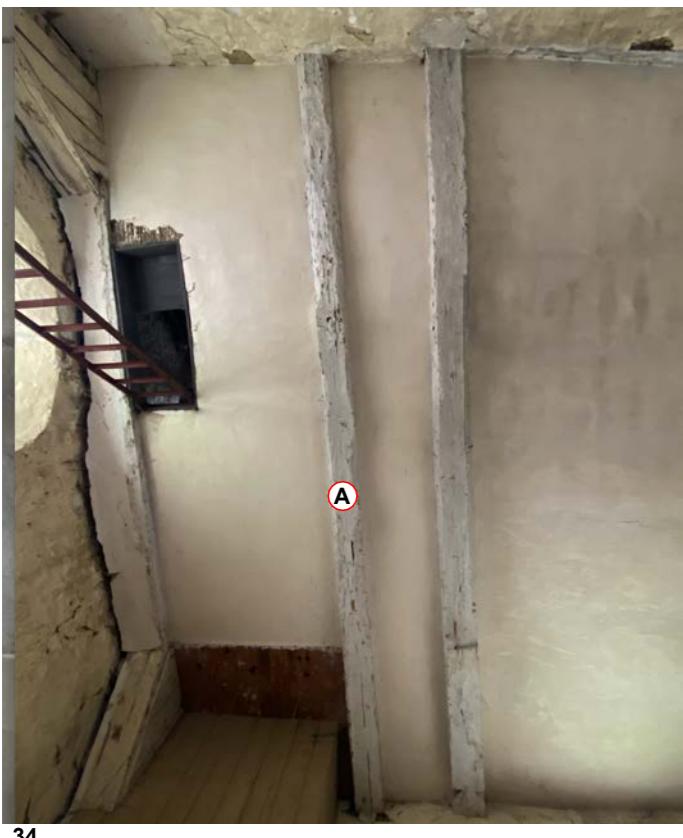
34

34. Vue en contreplongée de la trumeau de la trappe donnant accès aux combles. La ferme placée au revers du pignon Ouest de l'église est maintenue par une paire de poteaux encoffrés placés dans les angles Nord-Ouest et Sud-Ouest du vaisseau central. Le deuxième entrant est précédé d'une poutre de même dimension (A). Elle pourrait servir d'appui au système de poules de l'horloge aménagé dans la première travée du comble.

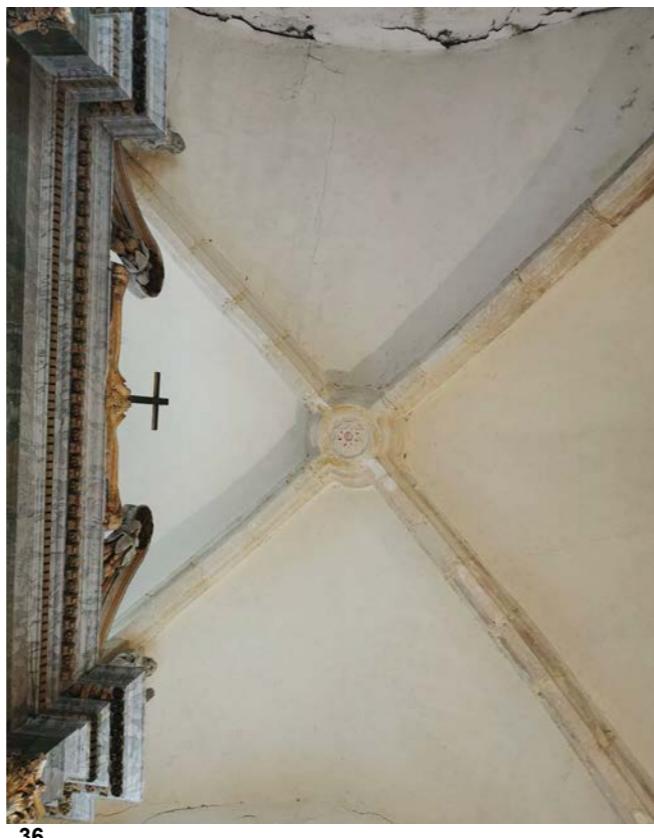
36

36. Arc brisé de la première travée de la nef venant se raccorder au collatéral Sud. Traces de cisaillement au niveau de l'arc brisé de la Ouverture des joints de la clé et de la contre-clé accompagné d'un réseau de fissures au niveau supérieur partant des poutres posés sur une sablière en partie visible sous la couche d'enduit.

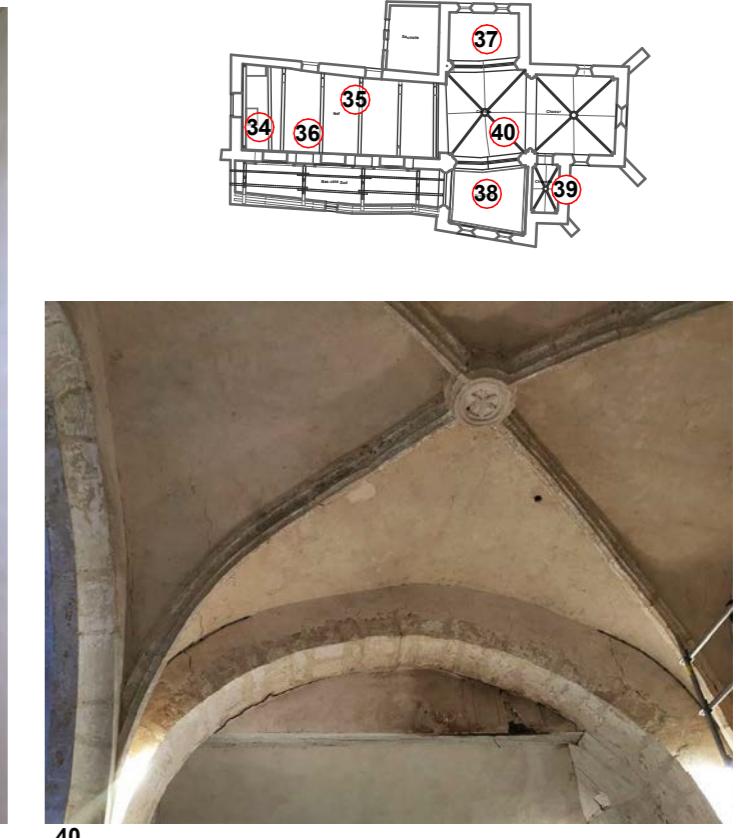
40

40. Voûtes de la croisée. Important réseau de fissure sur les enduits recouvrant les voûtain. Déformation inquiétante des arcs, avec ouverture des joints de claveaux et perte de matières (Photos RG. 2021).

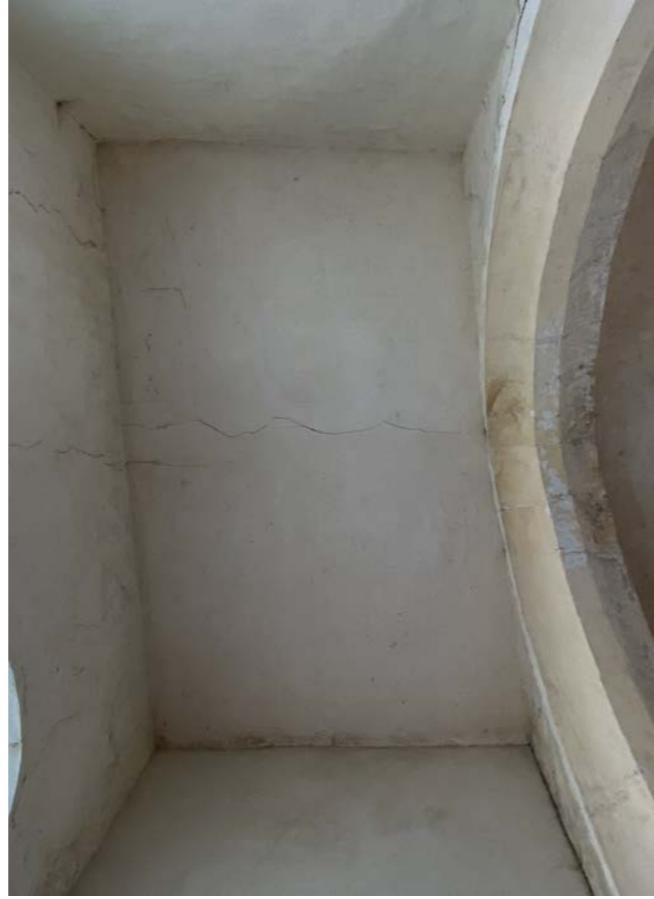
37

37. Sous-face du plancher du bras Nord du transept. On remarque en son centre de l'arc de la croisée à la façade une fissure qui suit parfaitement l'ancien entrant encore en place dans le comble et intégré au plancher. Altération des parements dues aux infiltrations en toitures et notamment au niveau des noues.

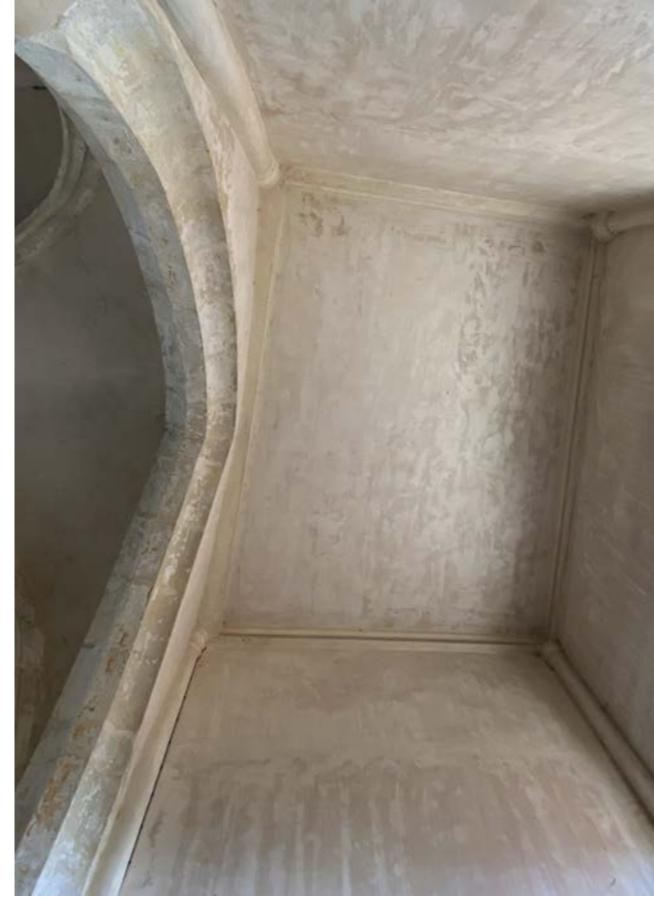
39

39. Voûtes de la chapelle. Ecaillage des couches d'enduits. Importante zone d'infiltration dans l'angle Sud-Est.

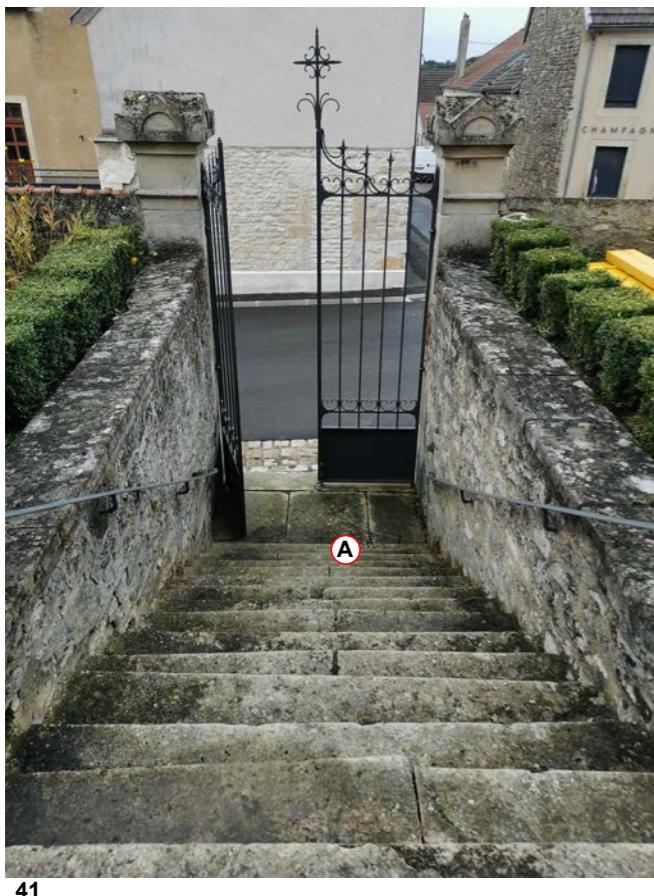
41

41. Vue supérieure de l'escalier d'accès à l'église. Forte humidité ambiante. Développement rapide des micro-organismes. Ouverture des joints.

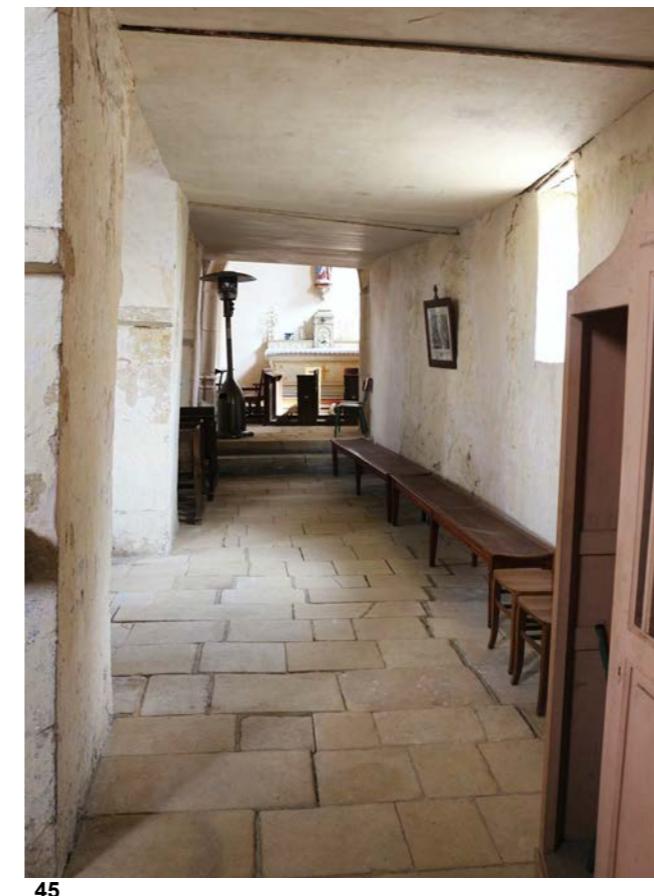
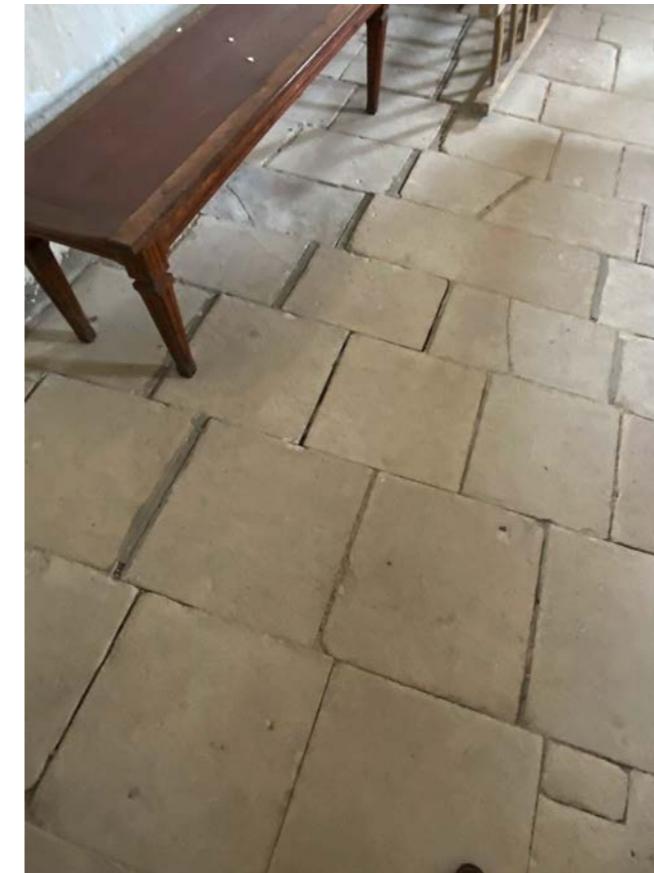
45. 46. Le dallage se prolonge dans le collatéral Sud. Un réseau de fissures parallèle à gouttereau, indique que ce dernier se déverse vers l'extérieur. Cet élargissement des joints a été bouché au ciment. Les lézardes s'étant rouvertes, elles sont donc actives (Photos RG. 2021).

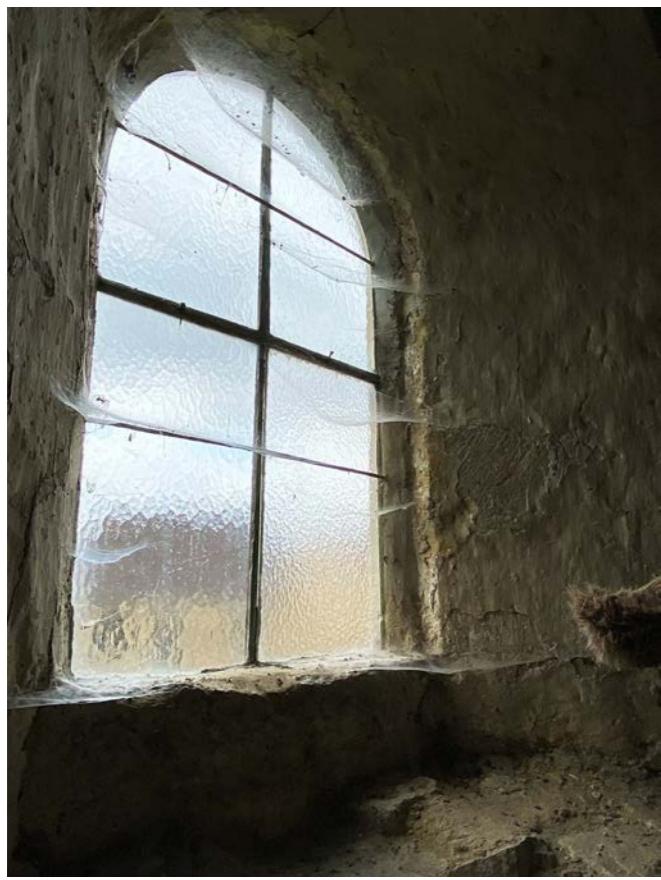
47

47. Verrière de la façade occidentale. Le châssis est divisé par une barlotière et un meneau central métallique. L'ensemble est fortement corrodé. Les verres blanc à reliefs (verre type cathédral) sont confortés par des vergettes intermédiaires. Fort ébrasement irrégulier de la baie, dont le cintre est surbaissé.

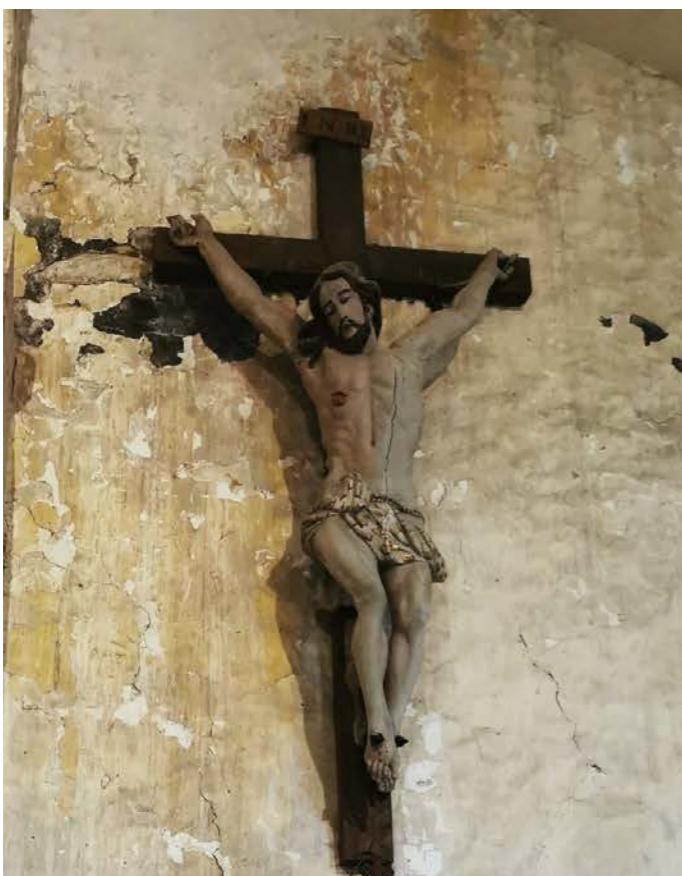
53

53. Arc de la croisée. On remarque les vestiges d'une litre funéraire derrière le Christ en croix réalisée sur une couche d'enduit ocre. Il serait intéressant de réaliser des sondages stratigraphiques dans l'édifice pour repérer les différents décors encore partiellement en place.

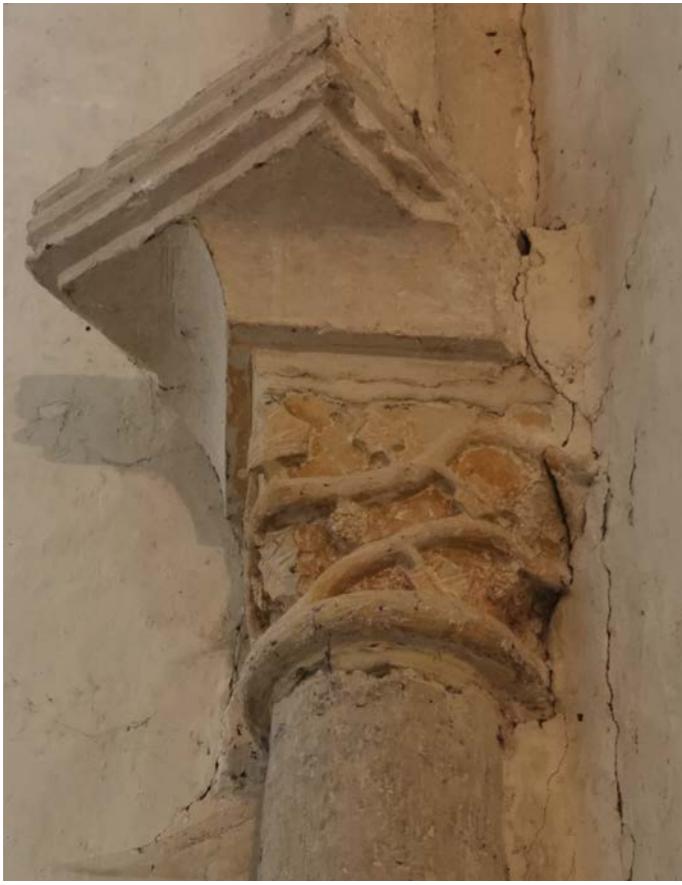
54

54. Chapiteau de la colonne placée dans l'angle Sud-Est du sanctuaire rehaussé d'ocre jaune. Possible récupération et adaptation à son nouvel emplacement. La culée qui forme une sorte de casquette au-dessus du chapiteau étonne. Une importante fissure traversante dans l'angle, partiellement bouchée et sur laquelle a été posée un témoin en plâtre est active.

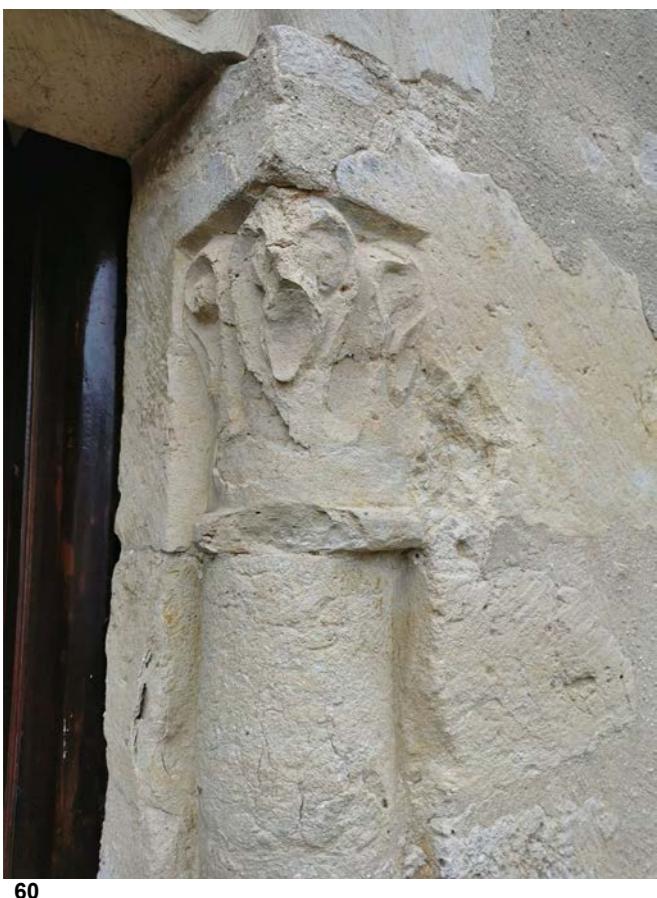
60

60. Ancien chapiteau très altéré de l'entrée romane de l'église conservé. Il repose sur la colonne de droite.

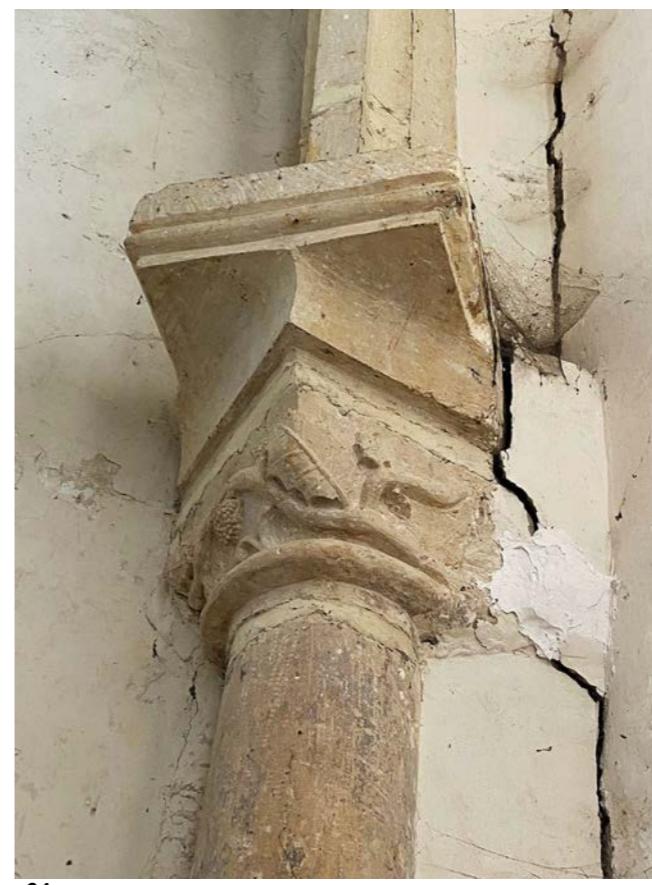
64

64. Colonne et chapiteau de l'angle Nord-Est du chœur. Arrachement visible à l'arrière. Fissure de cisaillement, apparue à la suite du déversement du contrefort d'angle qui amène avec lui l'angle du pignon du chevet. Un témoin en plâtre récemment posé.

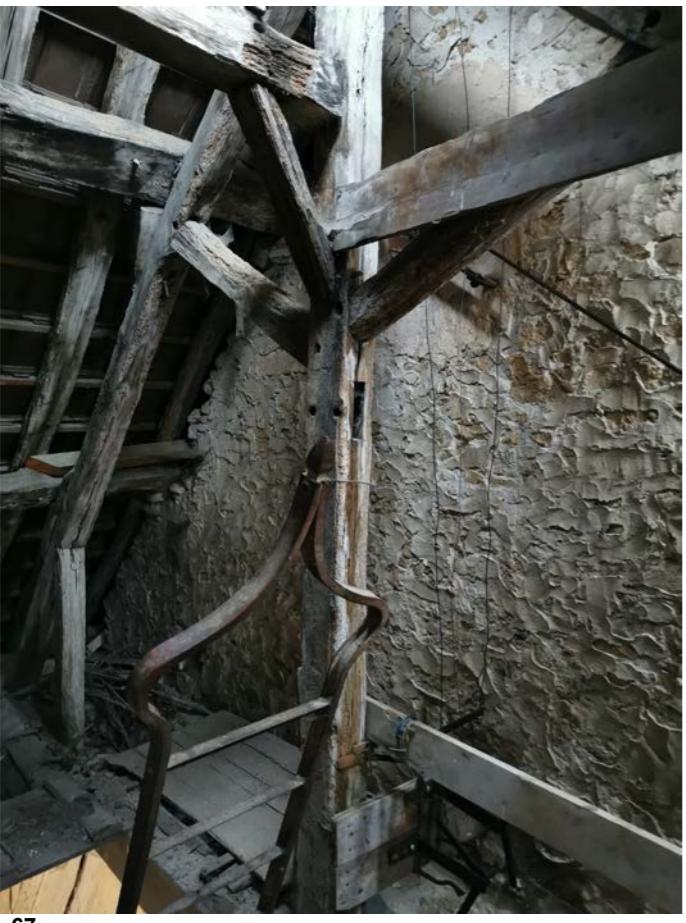
67

67. Première travée de la nef et accès au comble. traces d'infiltrations sur la sous-faîtère et les contrefiches. Fuite en toiture au niveau du piétement du carillon.

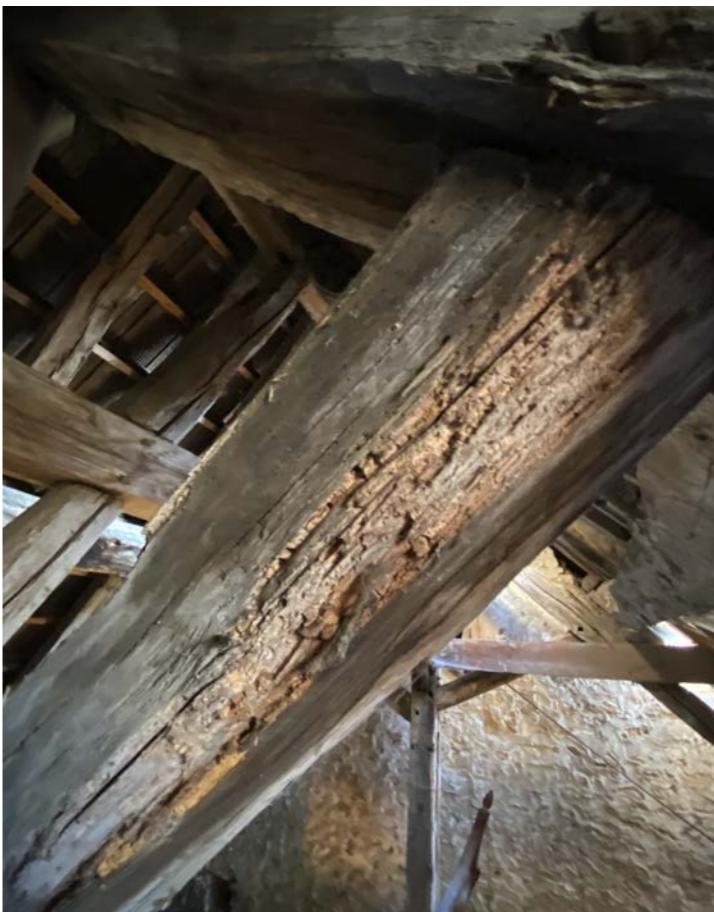
71

71. Traces d'insectes xylophages et d'anciennes fuites. De nombreux assemblages sont ouverts.

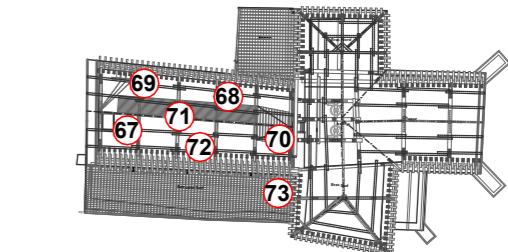
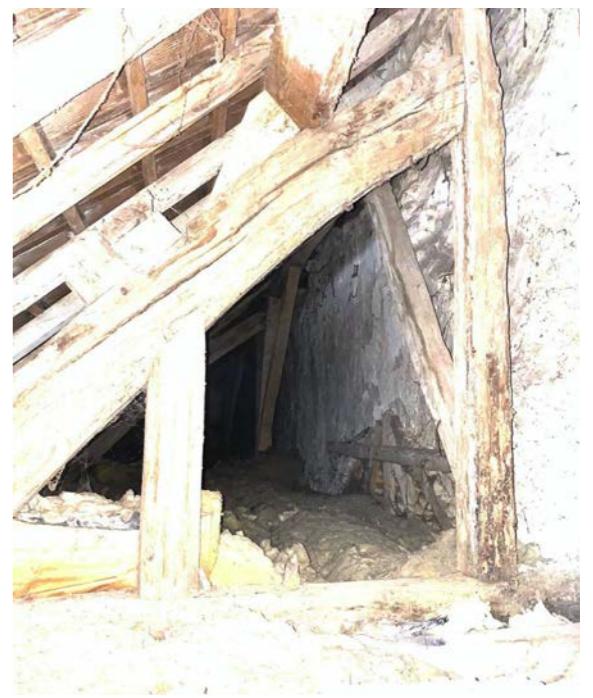
73

73. Charpente du collatéral Sud. Rehausse du niveau avec la dépôse des anciennes pannes intermédiaires dont on voit encore les échantignoles en place et les nouvelles pannes formées de bastaings de 7,5X22. Les demi-fermes étaient apparentes avant les travaux de restauration réalisés après la Première Guerre mondiale. Fuites en toitures mouillant les bois. En fond de plan on voit l'ossature bois des encoffrements qui viennent fermer le haut des arcades côté nef.

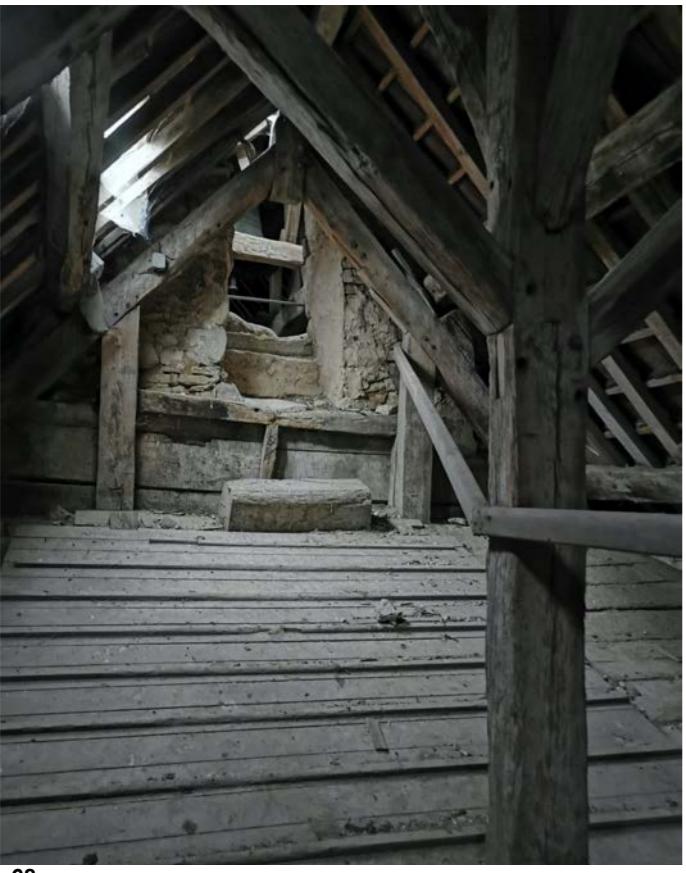
68

68. 70. Vue du pignon Est de la nef avec accès au comble de la croisée. Fuite au niveau de la besace de raccordement. Poinçon de la ferme tronqué pour permettre le passage.

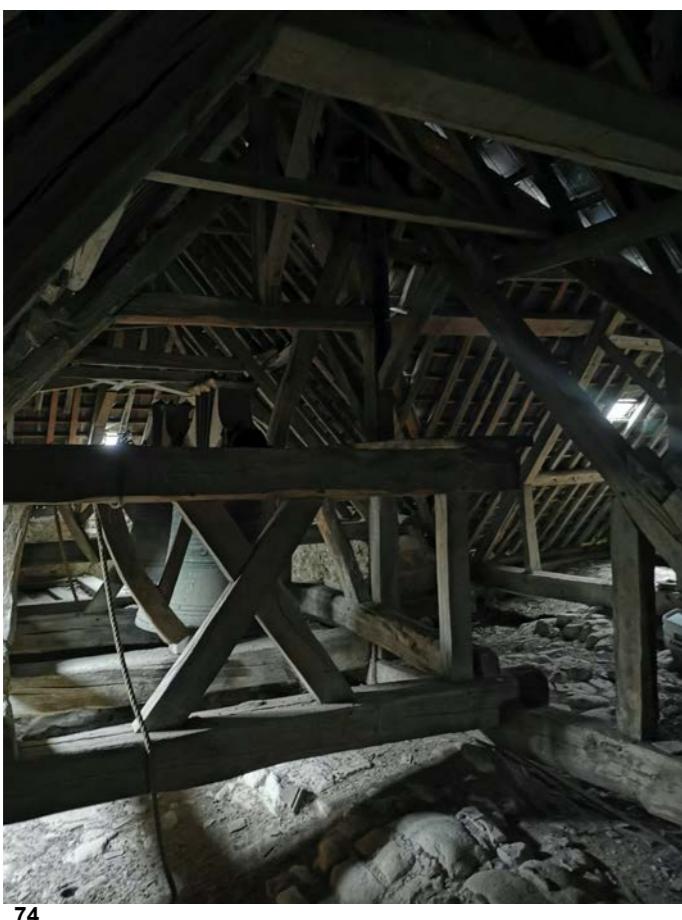
74

74. Vue latérale du beffroi composé de deux cloches et reposant sur le gouttereau Ouest de la croisée et sur la première ferme côté Est. L'ensemble est en appui sur l'extrados des voûtes de la croisée. Cette pression déforme les voûtais qui fissurent.

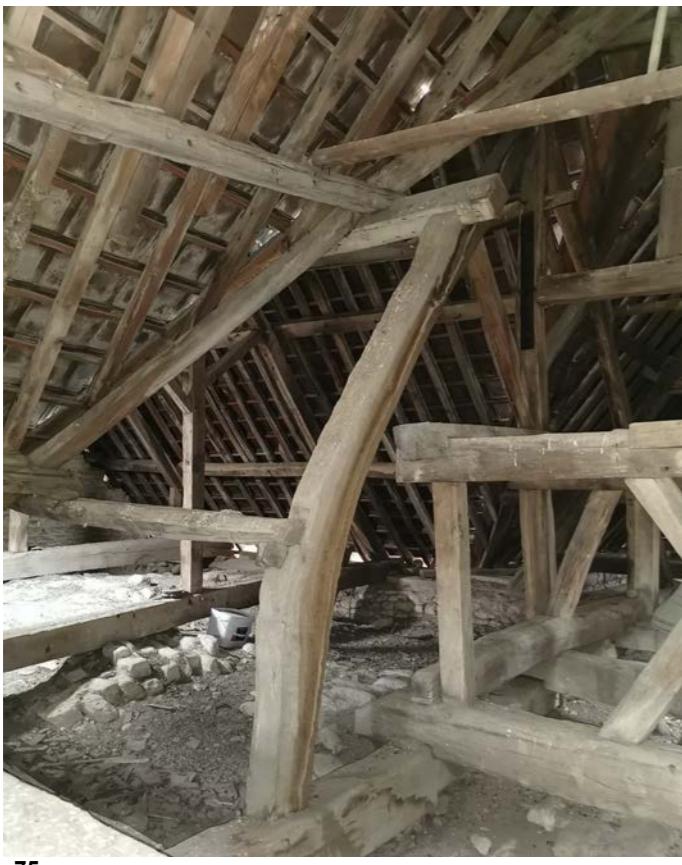
75

75. Vue depuis le comble du bras Nord. Extrémité de la première ferme Est de la croisée. L'arbalétrier reprend les pannes du chœur. La ferme forme l'appui Est du beffroi qui est excentré par rapport à la croisée. Les charges sont déséquilibrées et ont occasionné la déformation des arcs et l'apparition de fissures importantes sur l'ensemble des voûtes. La mise en sécurité de la croisée est nécessaire pour récupérer les efforts en compression qui s'exercent sur les voûtais et les arcs ogifs, formerets et doubleaux.

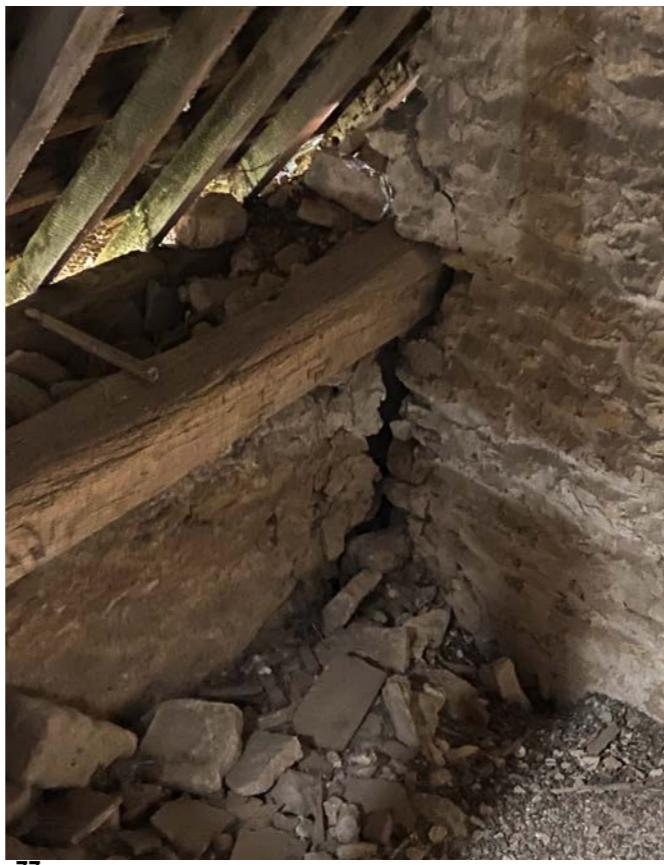
77

77. Vue rapprochée d'une panne sablière scellée dans le mur pignon du chevet. Dislocation complète des maçonneries entre le pignon et l'arase, où une profonde fissure apparaît.

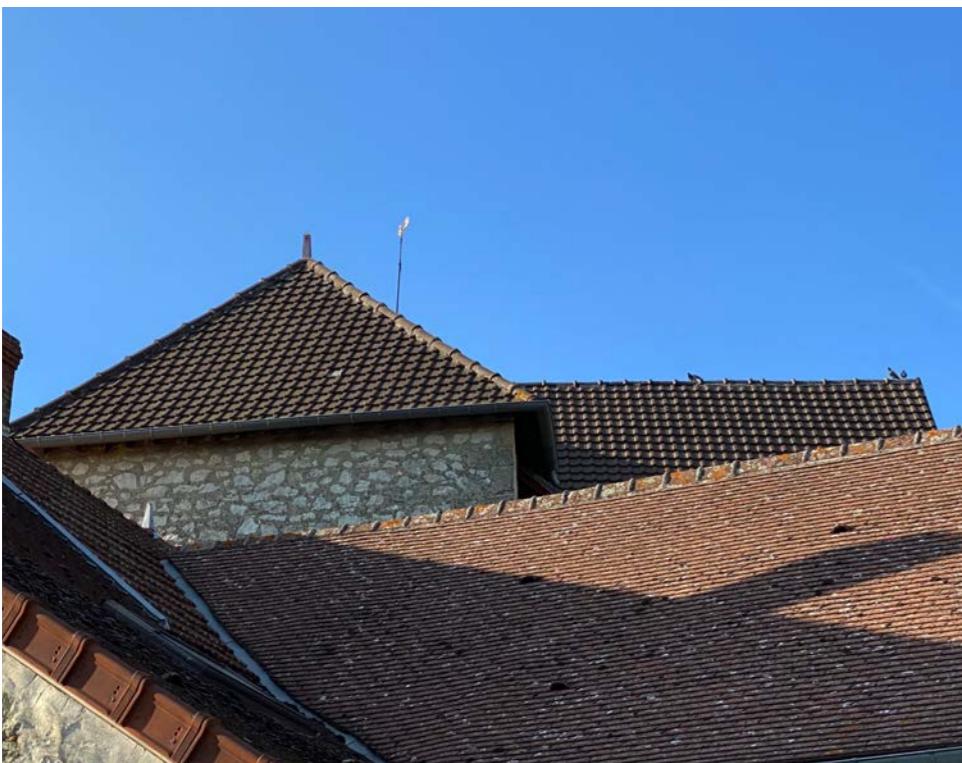
81

81. Vue de la couverture du chevet et du rampant Est du bras Nord. Ensemble recouvert de tuiles mécaniques. Déformation du faîtage du chœur et du chevet.

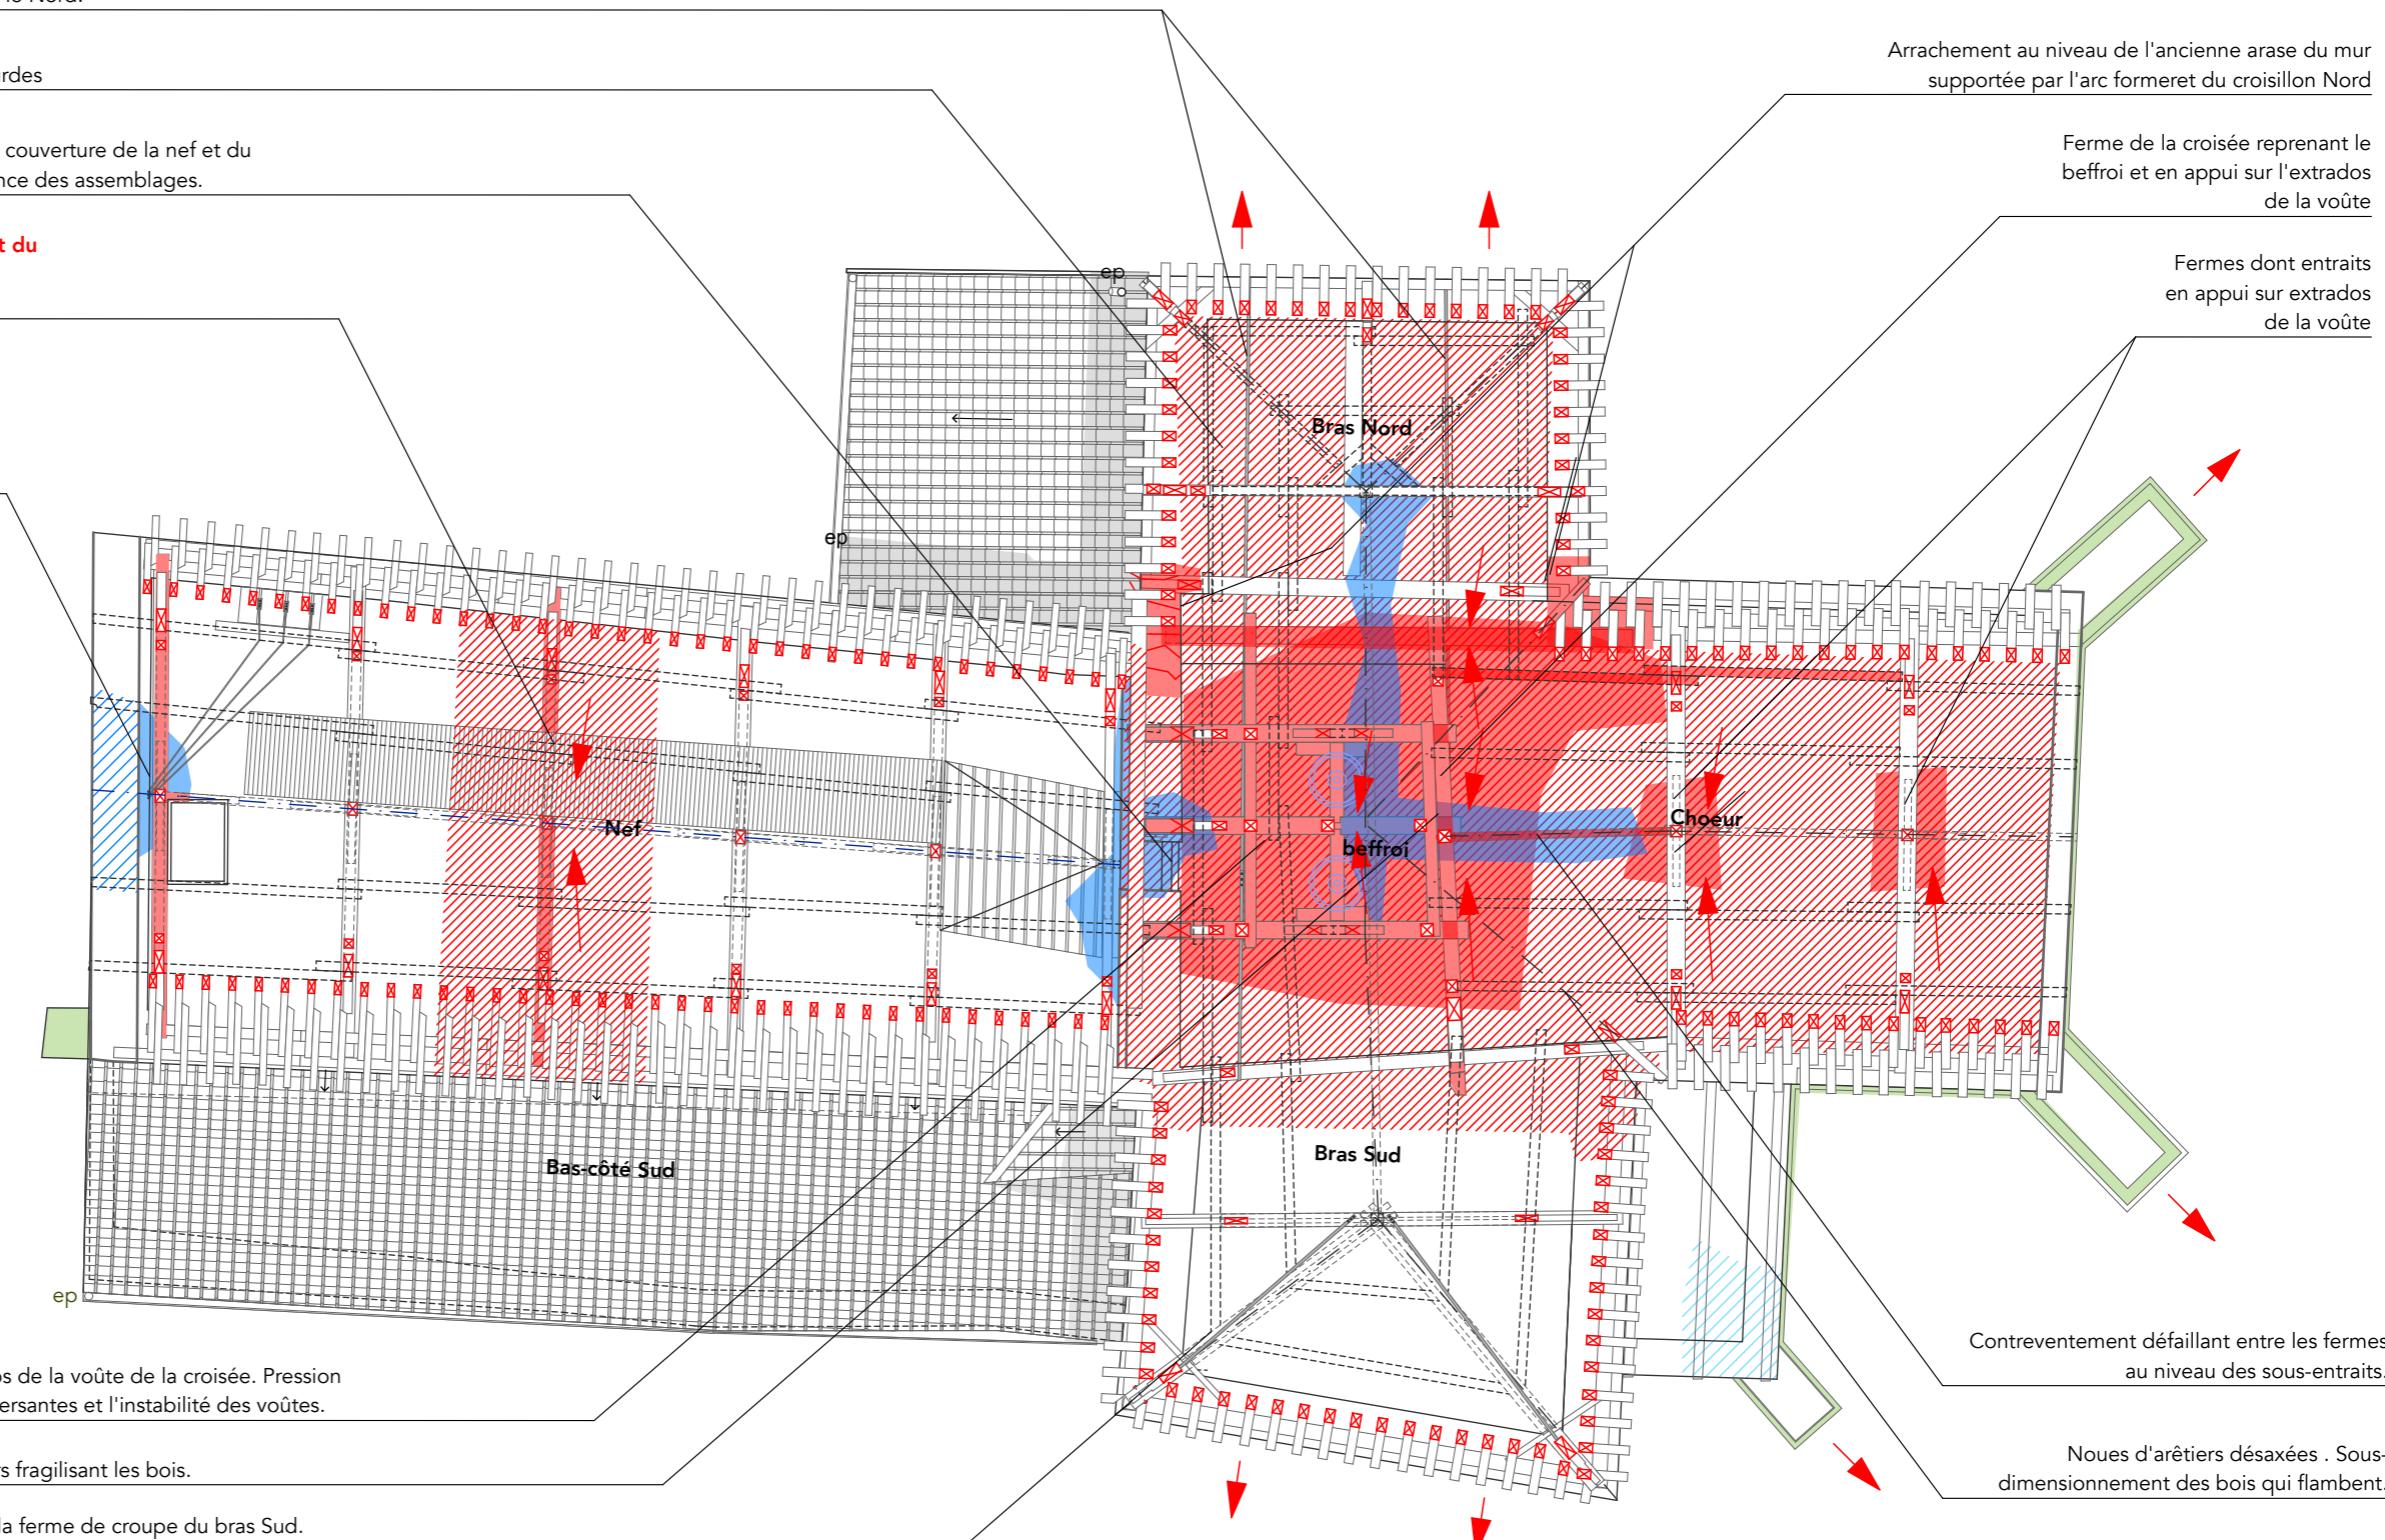
tirants métalliques distendus, ne reprenant plus les efforts en traction. Déversement de la charpente vers le Nord.

Fuite au niveau du faîtage sous le clocheton, avec dégradation importante des joints et pourrissement des bois de la première ferme.

Ferme de la croisée reprenant le beffroi et en appui sur l'extrados de la voûte

Fermes dont entrails en appui sur extrados de la voûte

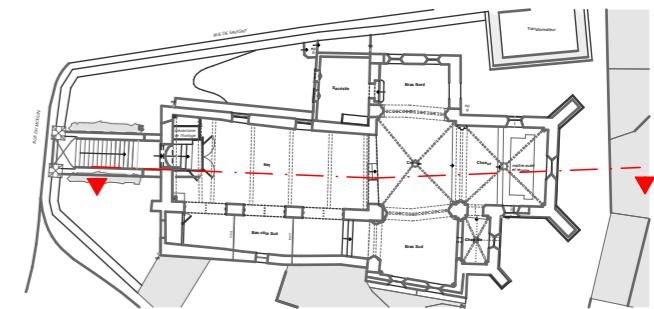
Faiblesses au niveau des contreventements entre les fermes du chœur. Assemblage du sous-entrait à mi-bois.

Fermes en appui sur extrados des voûtes.

Déformation des piles de la croisée.

Ancrage des tirants du collatéral Sud. Scellement au ciment.

Réseau de fissures au niveau des scellements des entrails.

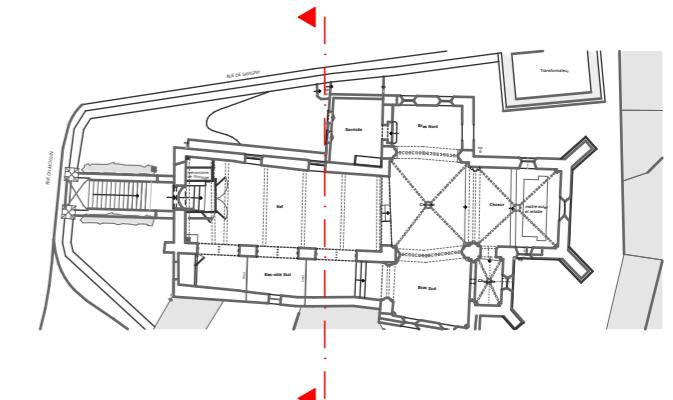
Désorganisation des maçonneries formant les arases de la croisée.

Enduits intérieurs lessivés. Perte de matière.

Important cisaillement au niveau de la base de l'ancienne tour. Éclatement des maçonneries.

Déformation des arcs ogifs, formerets et doubleaux reprenant les charges du beffroi.

Importante perte de matière avec ouverture des joints des voûtain et des arcs.

Déformation des piles de la croisée sous l'effet d'une trop forte pression.

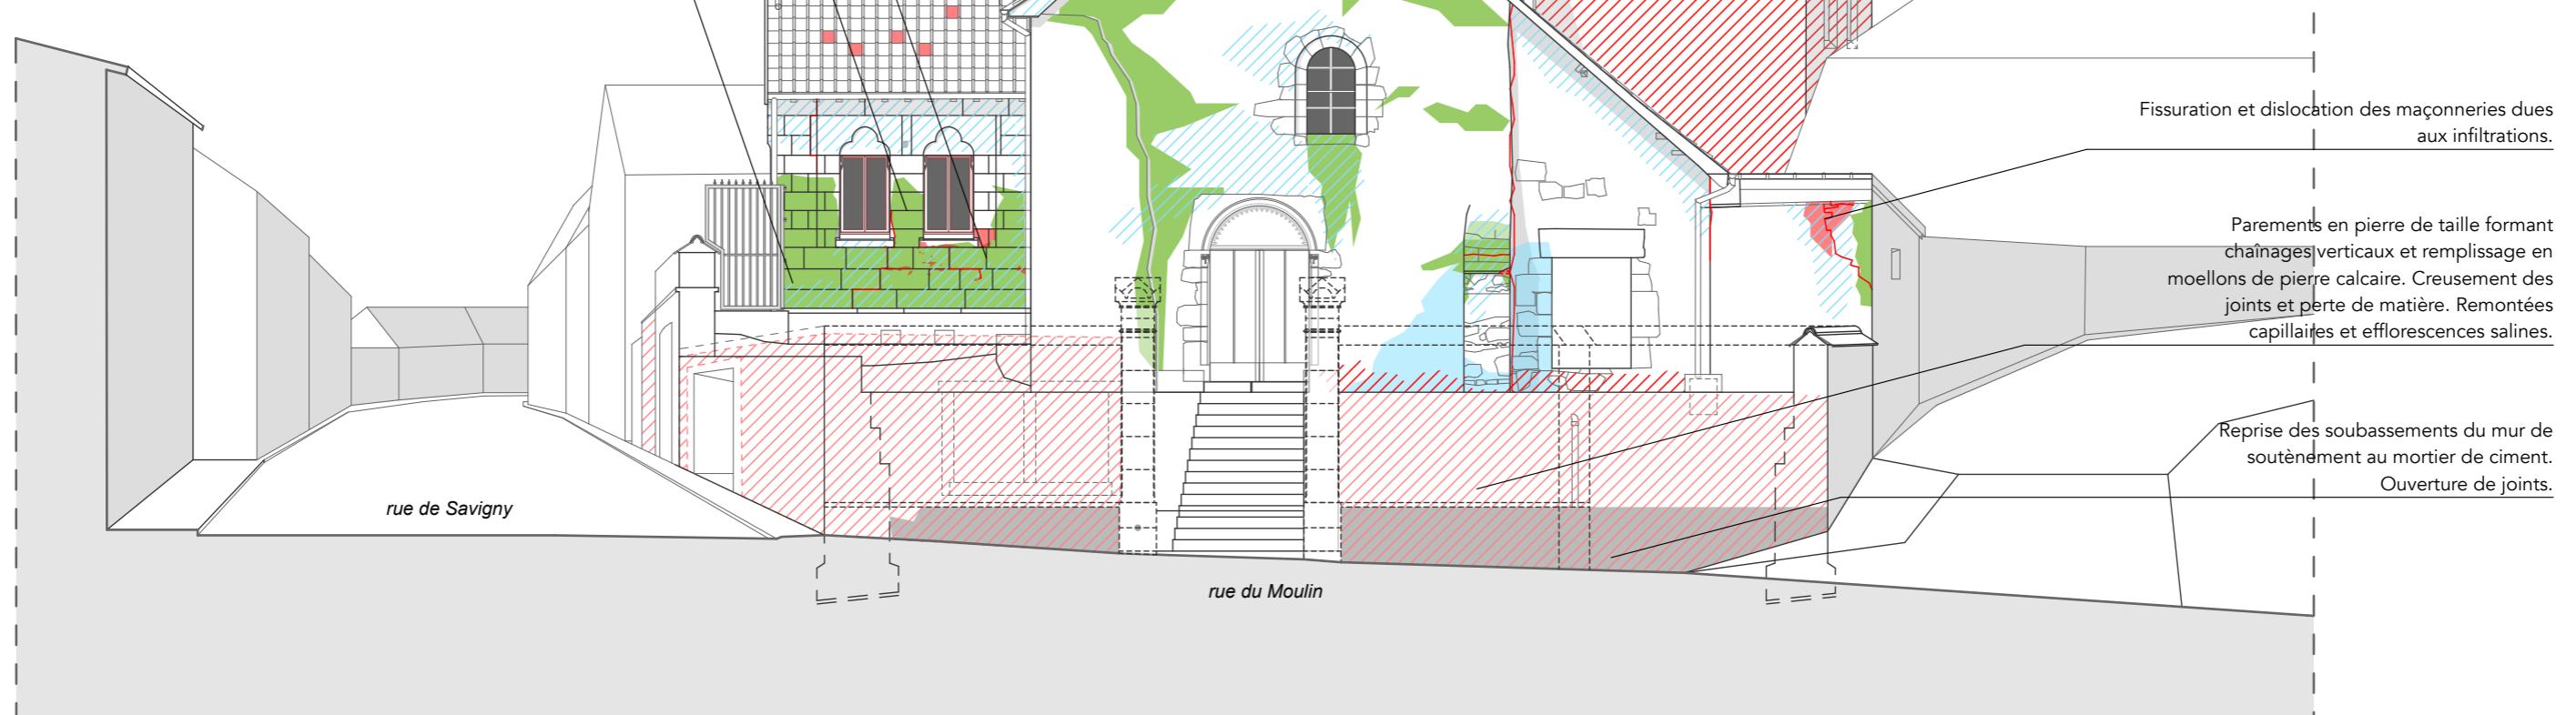
Scellement au ciment des tuiles faîtières et des arétiers éclaté.

Parements en pierre de taille de la sacristie présente un important développement des micro-organismes. Forte humidité stagnante.

Important réseau de fissure au niveau du centre du gouttereau ouest du transept. Trait de sabre au droit des parements et changement de taille des moellons formant les assises. Point de faiblesse.

Lessivage des parements. Dislocation des joints et affaiblissement des structures maçonneries.

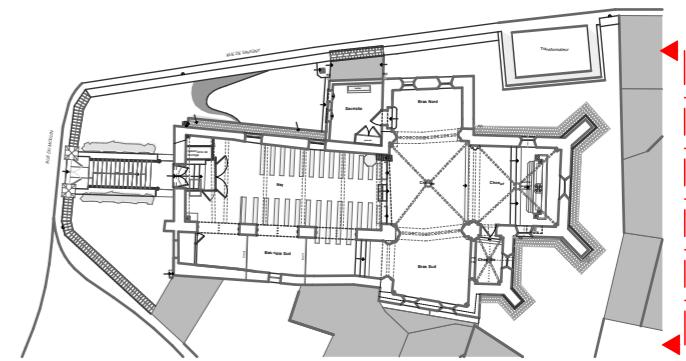
Désolidarisation du contrefort de la chapelle avec effet de cisaillement au niveau du gouttereau Est de la chapelle.

Éclatement et perte de matière au niveau du contrefort, remaillage, ragréage et rejoindre au ciment.

Désolidarisation des contreforts du chevet. Éclatement des maçonneries à leur base.

Joint ouverts et désorganisation des maçonneries de moellons.

Forte colonisation des micro-organismes au niveau des glacis des contreforts, des bandeaux et appuis des baies.

Effet de rejaillissement au niveau des soubassements et apparition d'efflorescences salines
